Residencial Egon Belz / Blumenau/SC

012/2025

Relatório de Acompanhamento de Obra

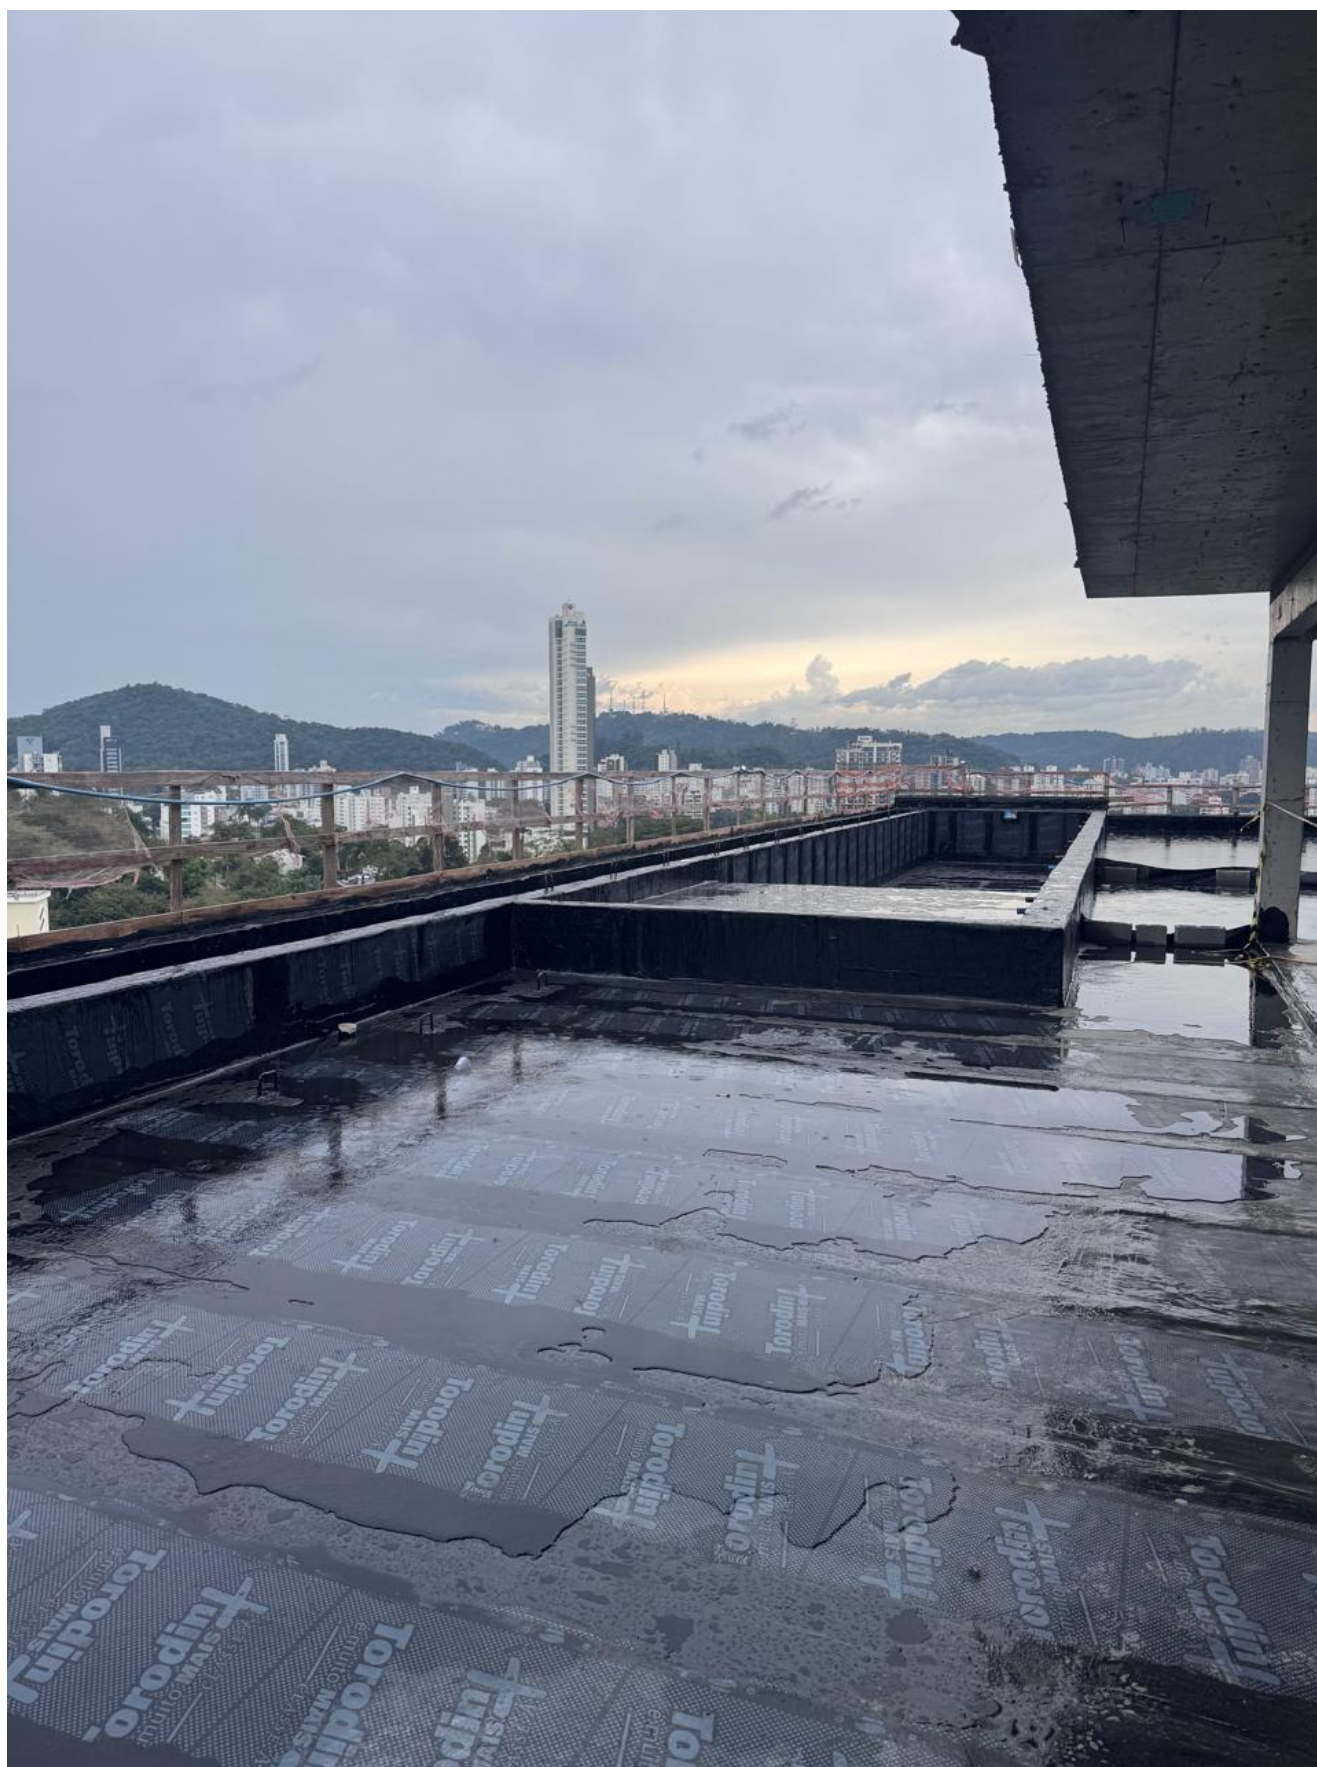
### 2.1. – Impermeabilização 19 Pavimento.

Conforme informado no relatório anterior, foi iniciada a execução da impermeabilização do 19º pavimento (Rooftop). Nesta etapa, foi concluída a aplicação da manta asfáltica em toda a área externa do pavimento. Atualmente, encontra-se em andamento o teste de estanqueidade, com duração de sete dias, visando verificar a eficiência do sistema de impermeabilização e assegurar a completa vedação das lajes. Após a conclusão do teste, será executada a camada de proteção mecânica sobre a manta asfáltica, garantindo sua preservação e durabilidade durante as etapas subsequentes da obra.

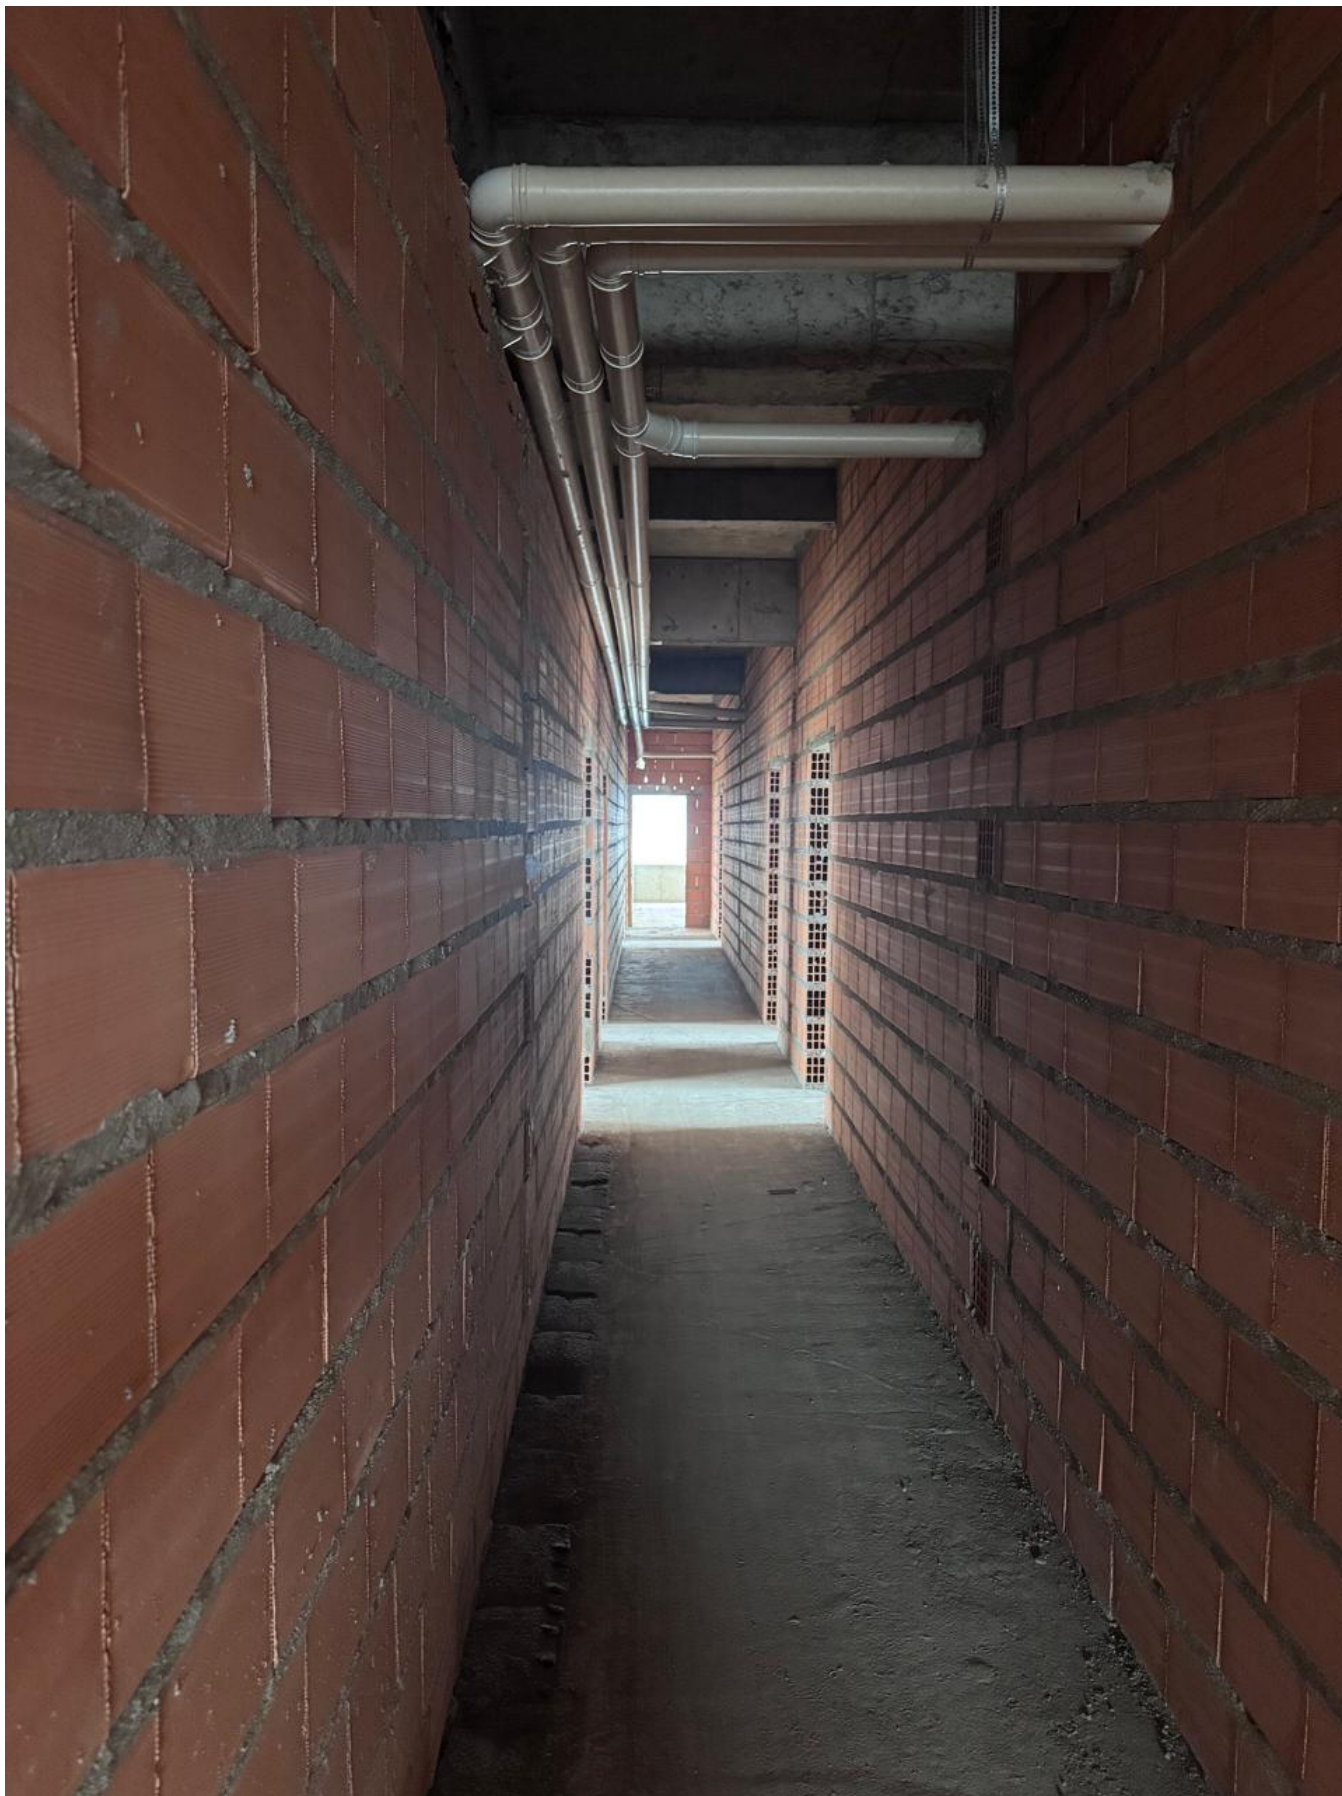
### 2.3 - Alvenaria 18° pavimento.

Na frente de alvenaria, foi concluída a execução do 18º pavimento, correspondente ao último pavimento residencial do empreendimento. Na sequência, serão iniciados os serviços de alvenaria do 19º pavimento (Rooftop), prosseguindo posteriormente para os 20º e 21º pavimentos, concluindo integralmente essa etapa da estrutura de vedação. Paralelamente, estamos executando o reboco interno do 15º pavimento e o contrapiso do 13º pavimento, com previsão de conclusão de ambas as frentes de serviço até o final do mês.

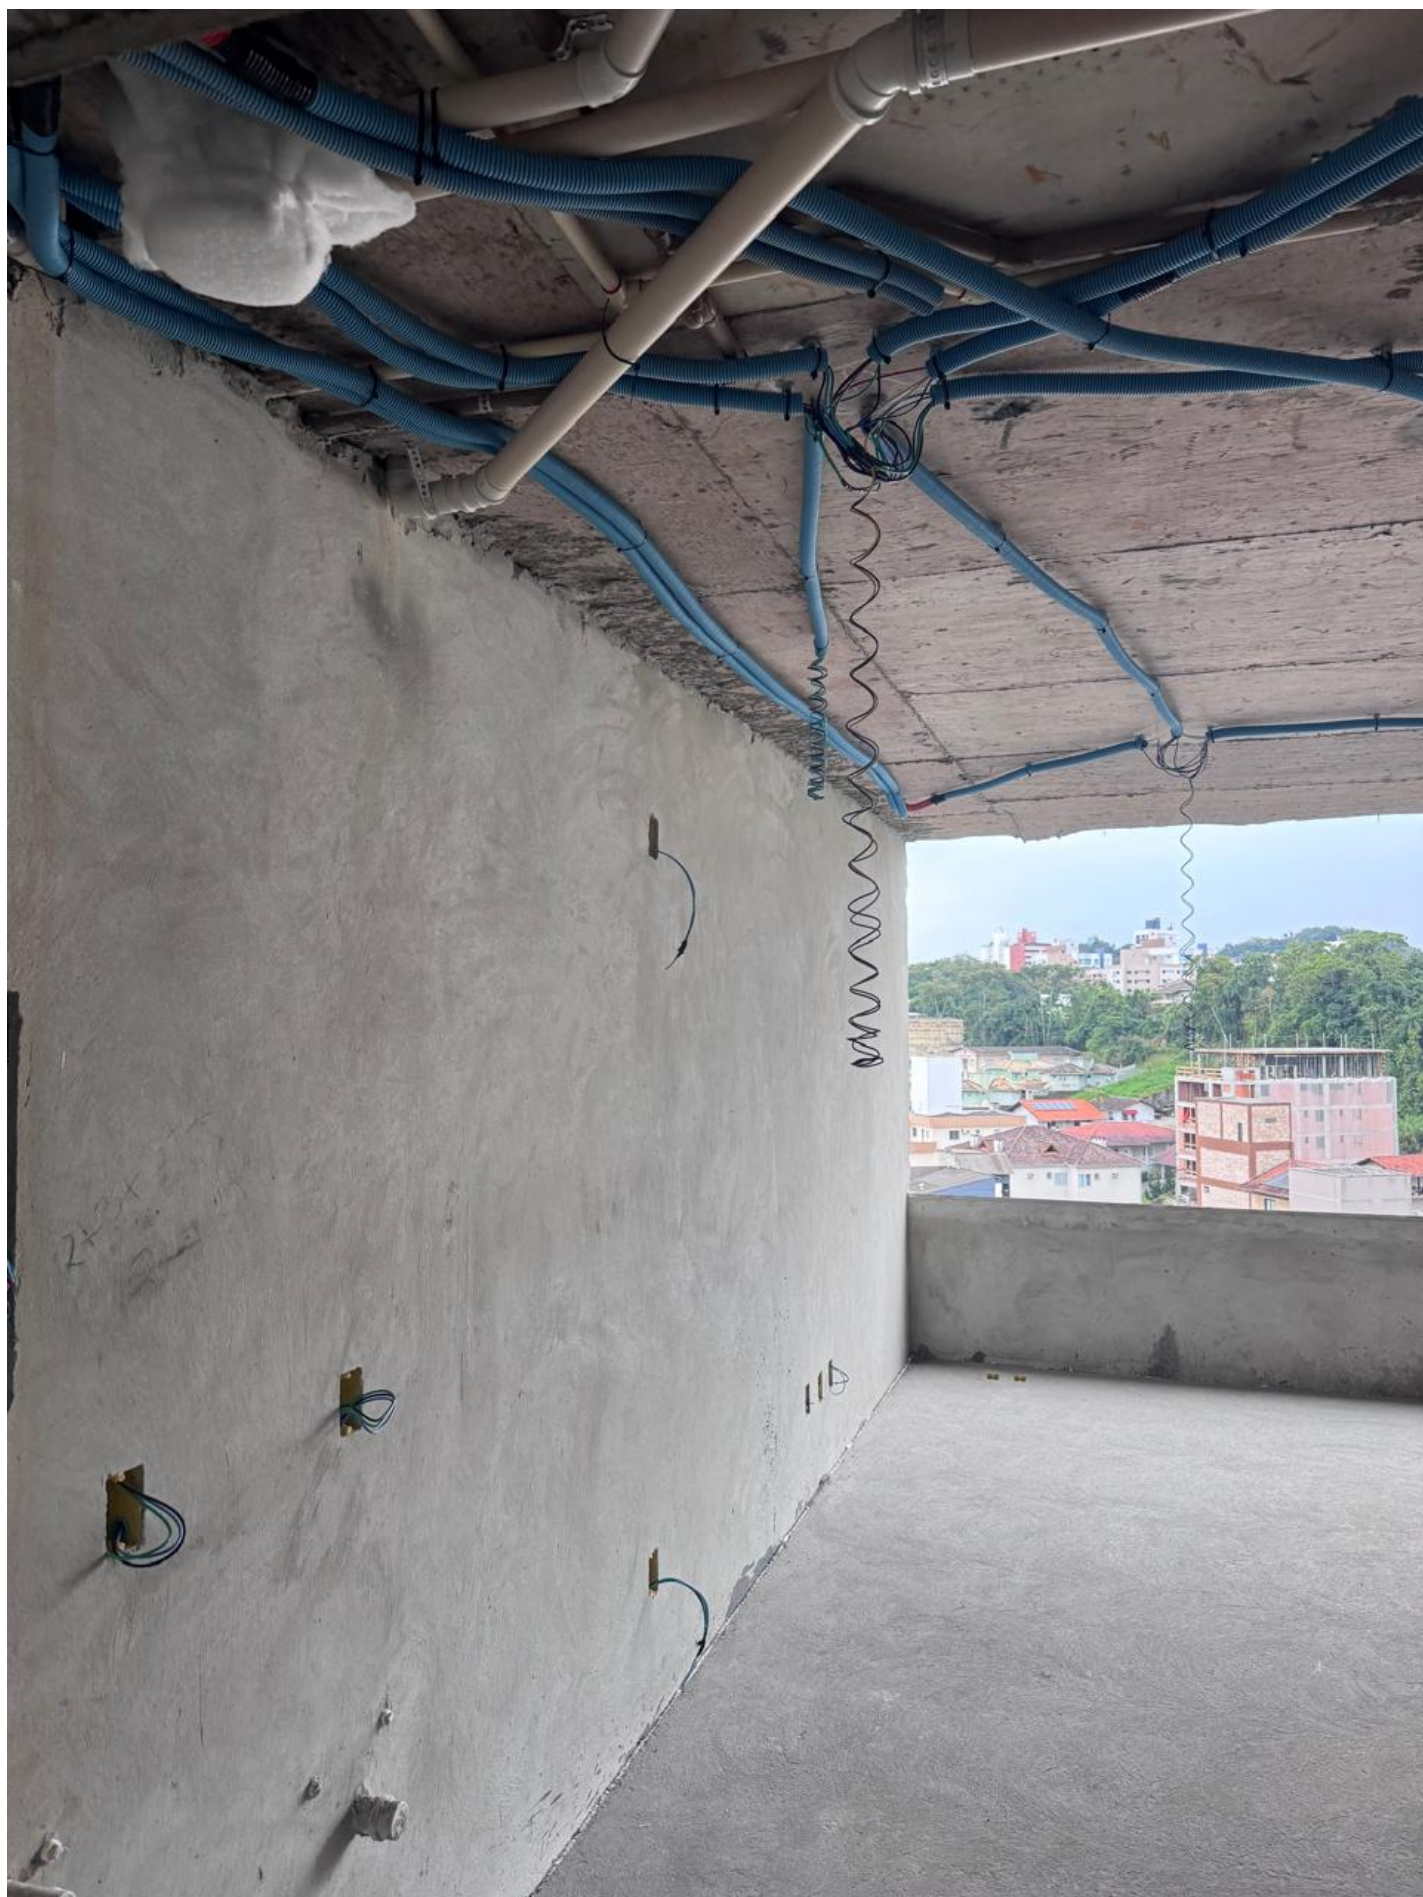
## 2.6. Instalações horizontais de esgoto e fiação.

Nas instalações secundárias, foram concluídas as infraestruturas de água fria e água quente do 16º pavimento, bem como os cortes e rasgos para embutimento das instalações elétricas. Paralelamente, seguem os serviços de passagem da fiação elétrica das unidades. Como próxima etapa, será executada a rede horizontal de esgoto do 10º pavimento, permitindo a liberação das unidades para o início dos serviços de acabamento, contemplando a execução dos forros de gesso, aplicação de massa corrida e pintura.
