Referência	Número Folhas	Data
Castelo Engenharia	11 folhas	06/04/2026

Local Obra: Residencial Kaisergarten / Blumenau/SC	ATA nº 005/2026
--	---------------------------

Finalidade
Relatório de Acompanhamento de Obra

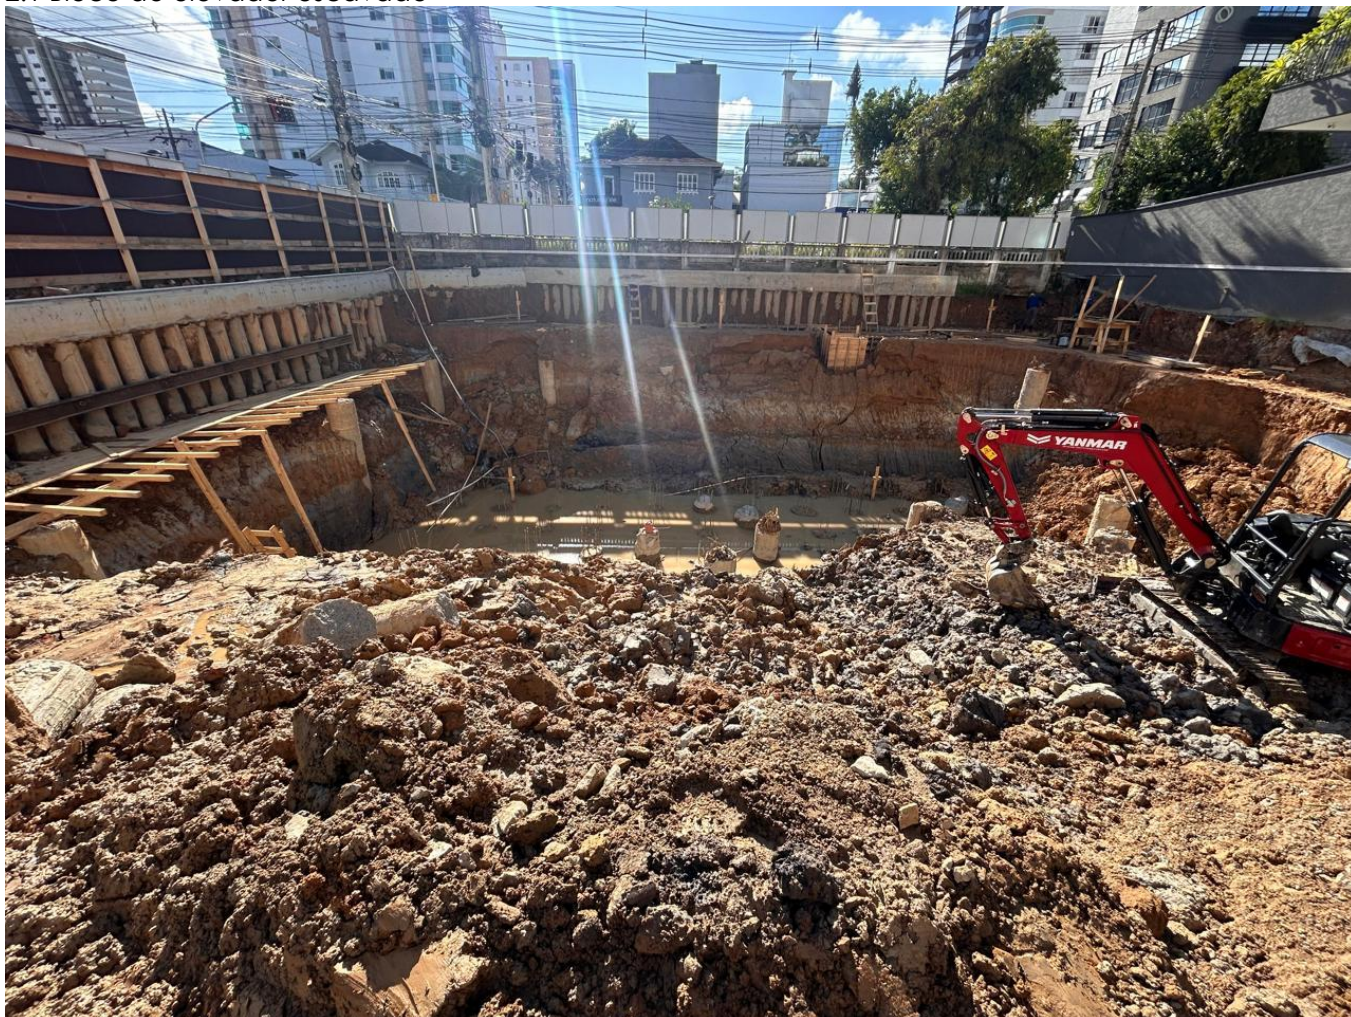
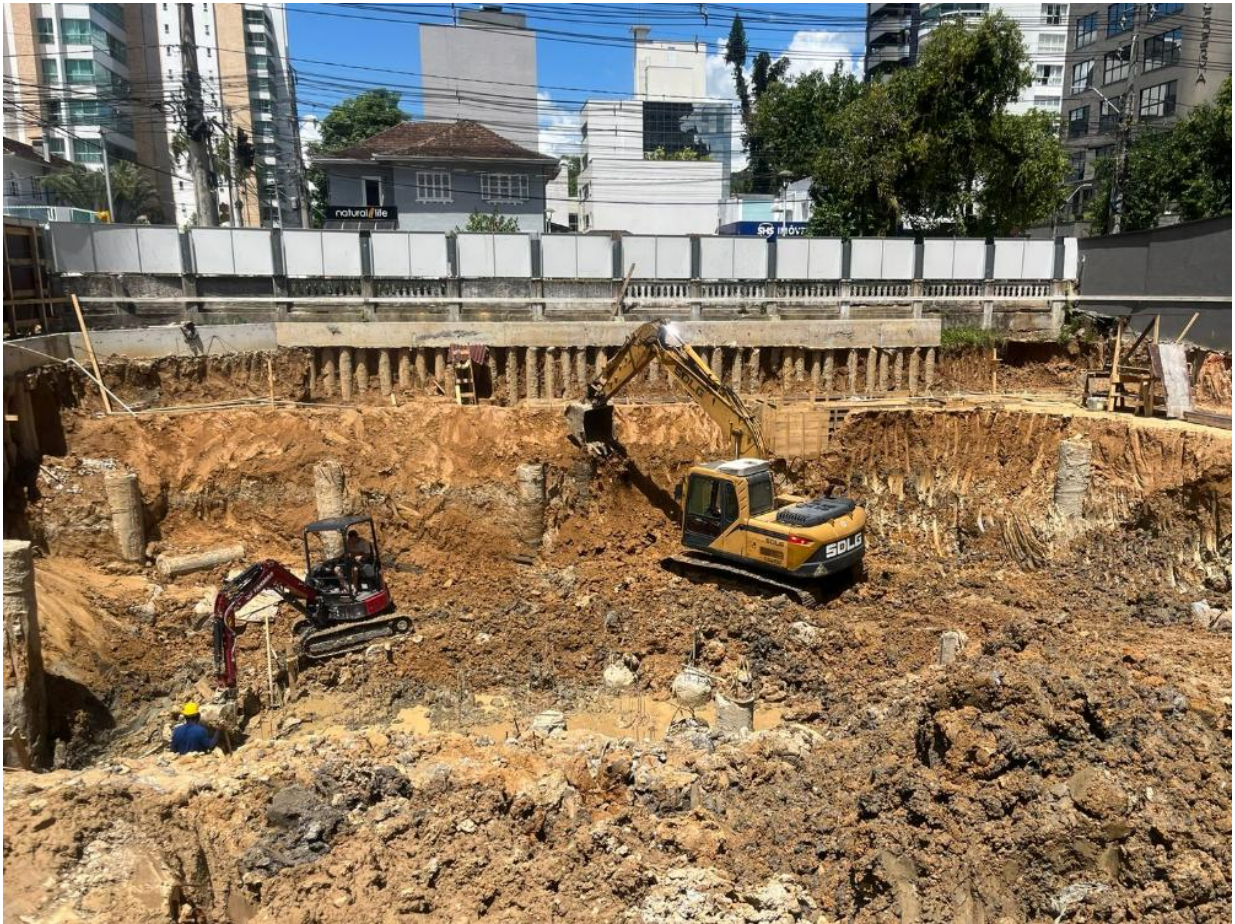
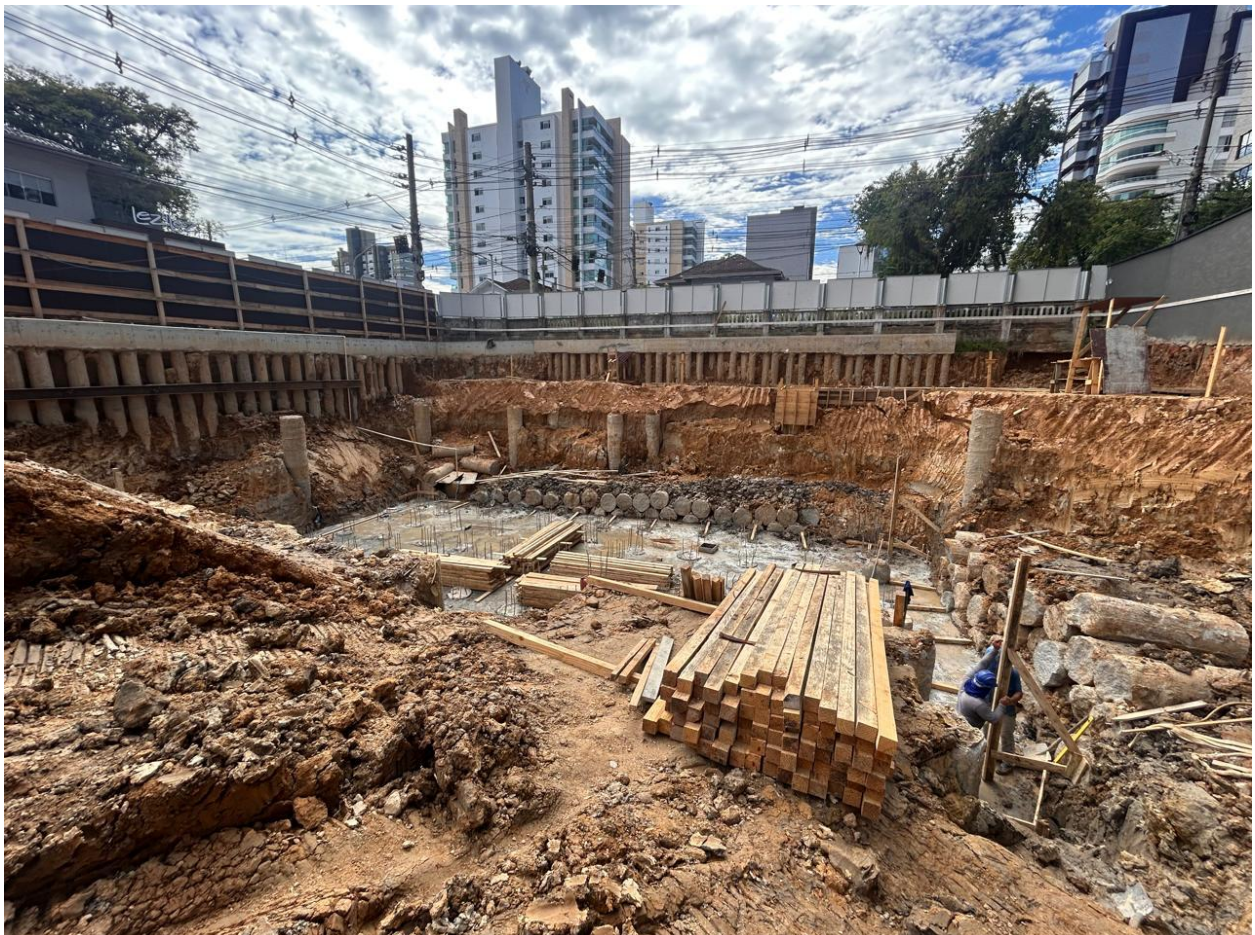
No início do mês de fevereiro, foi finalizada a escavação do maior bloco de fundação da obra, com área de base aproximada de 145 m² e profundidade de 6 metros. Na sequência, foram iniciados os serviços de execução das formas de madeira do bloco.

2.1 Bloco do elevador escavado

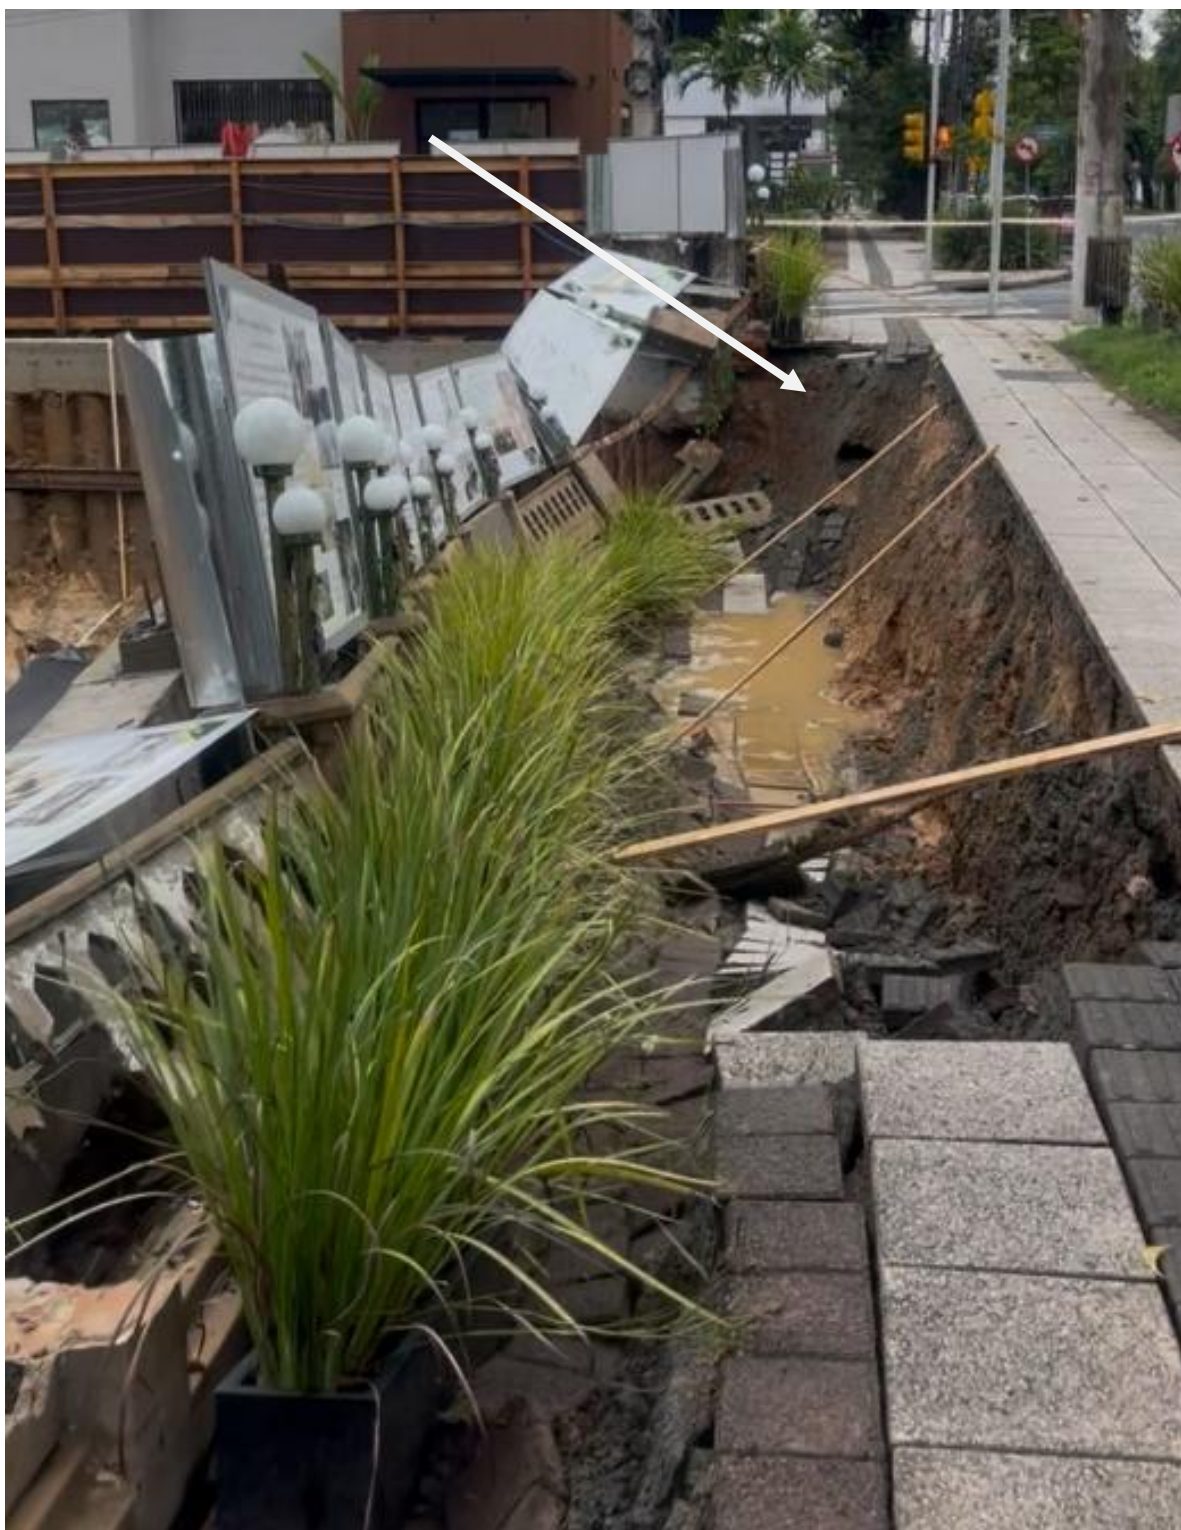
No dia 13/02/2026, ao final do dia, ocorreu um evento de forte precipitação (tromba d'água), que ocasionou a ruptura de uma tubulação pluvial localizada sob a calçada da Alameda Rio Branco. Em decorrência dessa ruptura, houve grande volume de água escoando durante a madrugada pela área compreendida entre a contenção da obra e a calçada.

2.2 Ruptura da tubulação pluvial e erosão na calçada

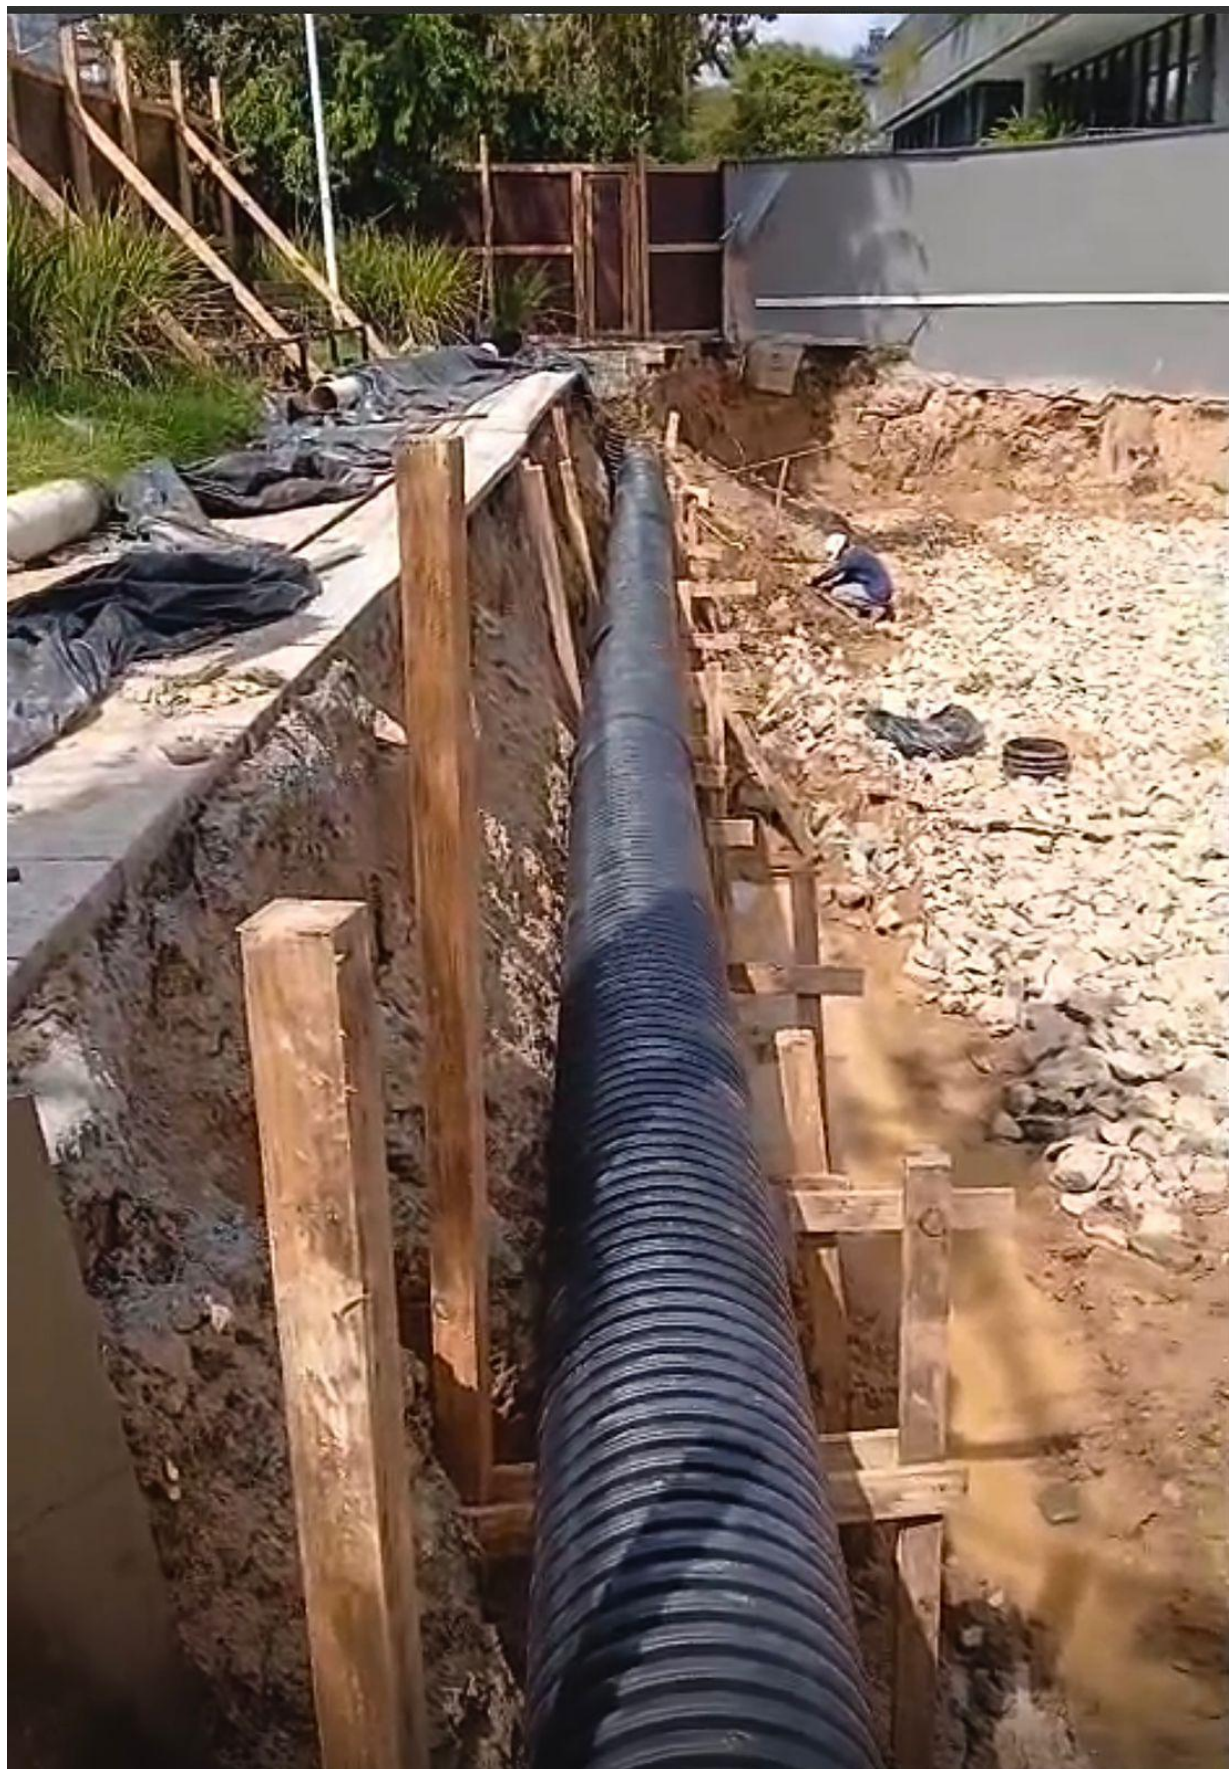
2.3 Conserto da tubulação pluvial da rede pública

Após o ocorrido, acionamos a prefeitura para realizar o reparo da tubulação, na qual se isentou da responsabilidade, realizamos o reparo da tubulação e em seguida iniciamos o reaterro do bloco para estabilizar a região afetada, em paralelo foi contratado o projeto de recuperação com o objetivo de realizar uma nova contenção que dê possibilidade de escavar novamente o bloco.

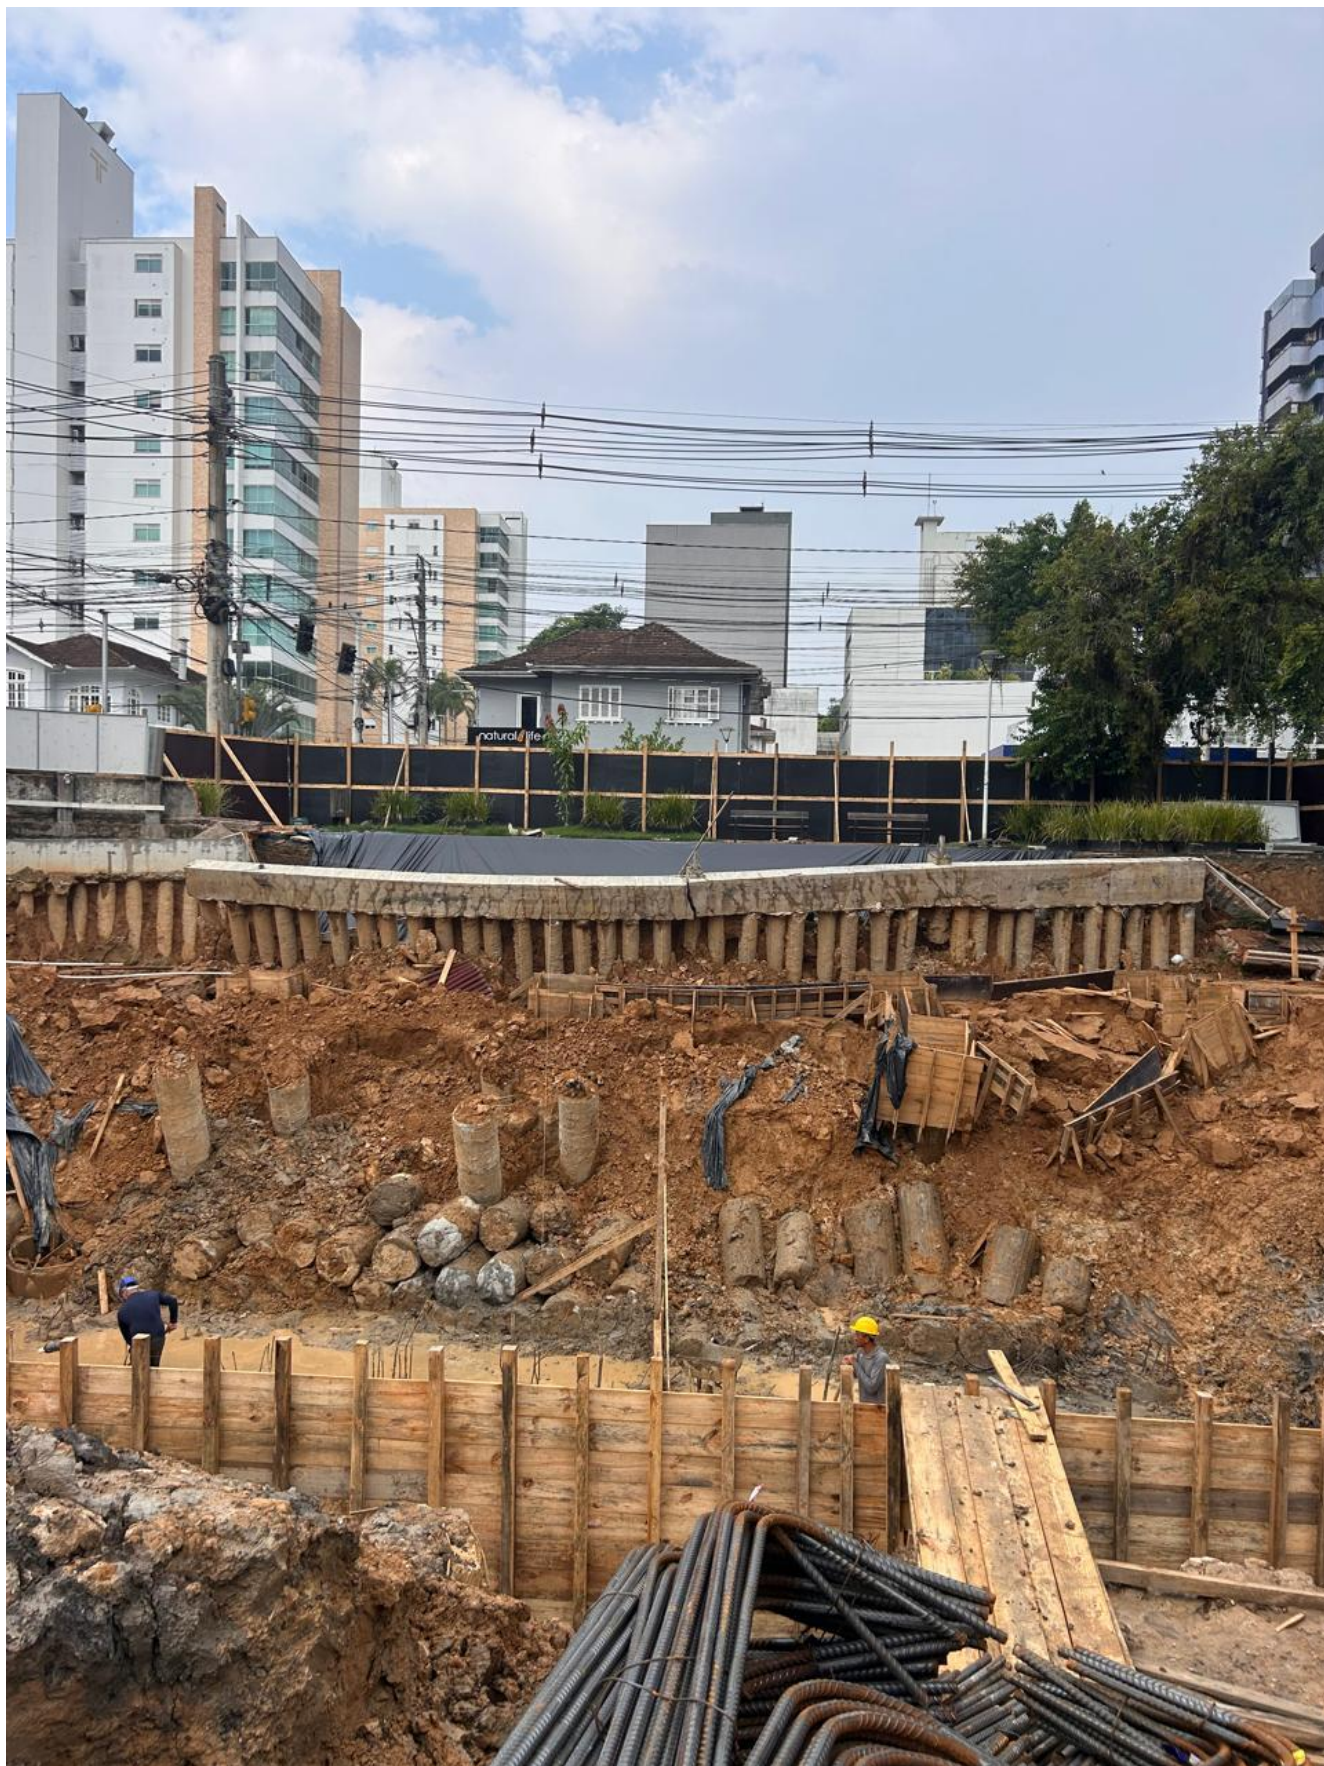
Esse fluxo intenso de água provocou a erosão da base (pé) da contenção, comprometendo sua estabilidade. Como consequência, ocorreu o colapso da estrutura de contenção, a qual não foi dimensionada para suportar esforços dessa natureza, tendo em vista que sua função original é garantir a estabilidade do terreno vizinho durante o processo de escavação. Não tivemos nenhum dano físico com os operários, resultando apenas em danos materiais, diante disso foi acionado o seguro da obra para arcar com os custos resultante do incidente.

2.4 Contenção vista pelo lado interno da obra após ruptura

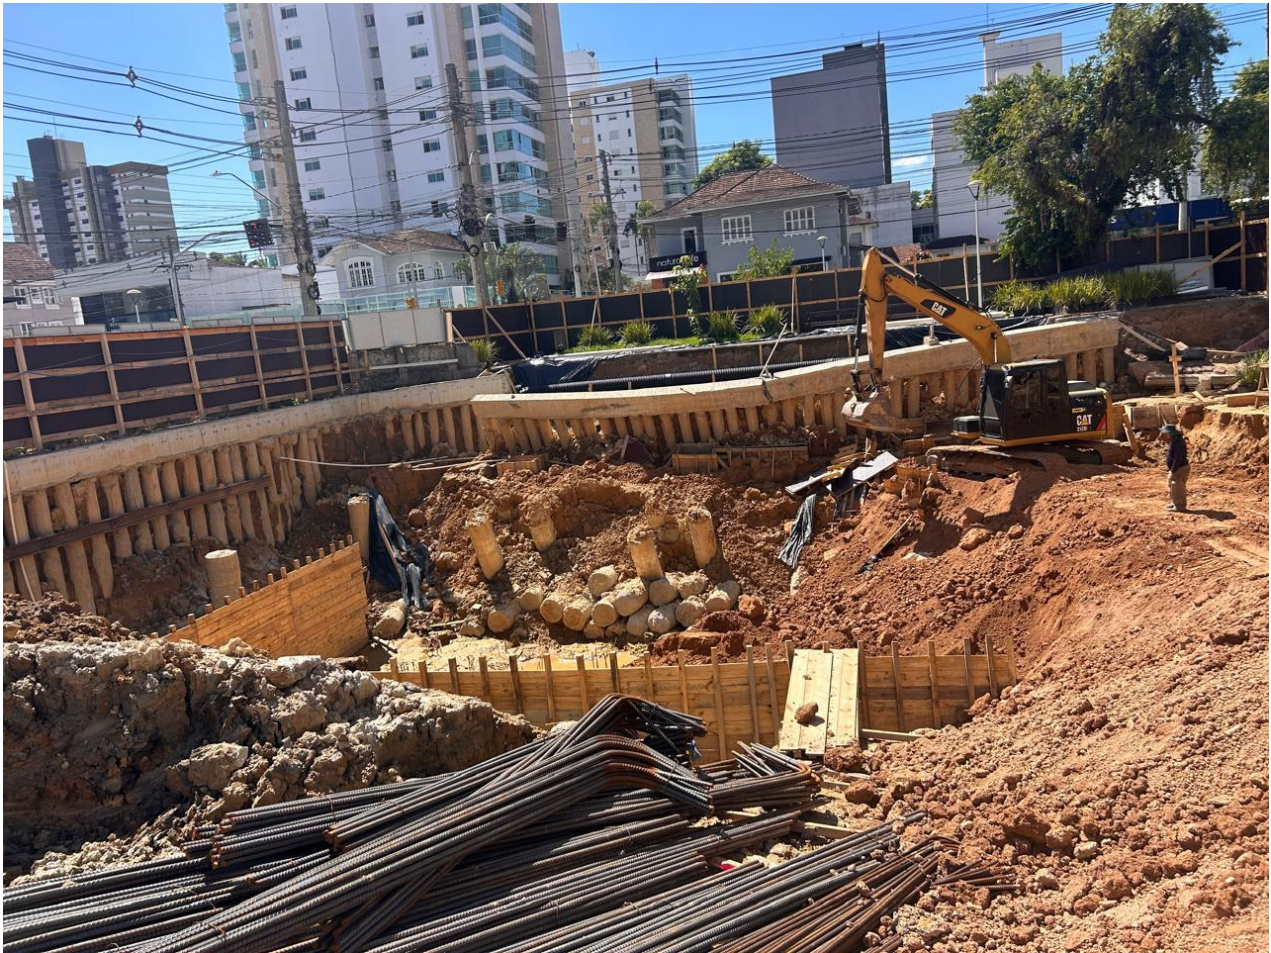
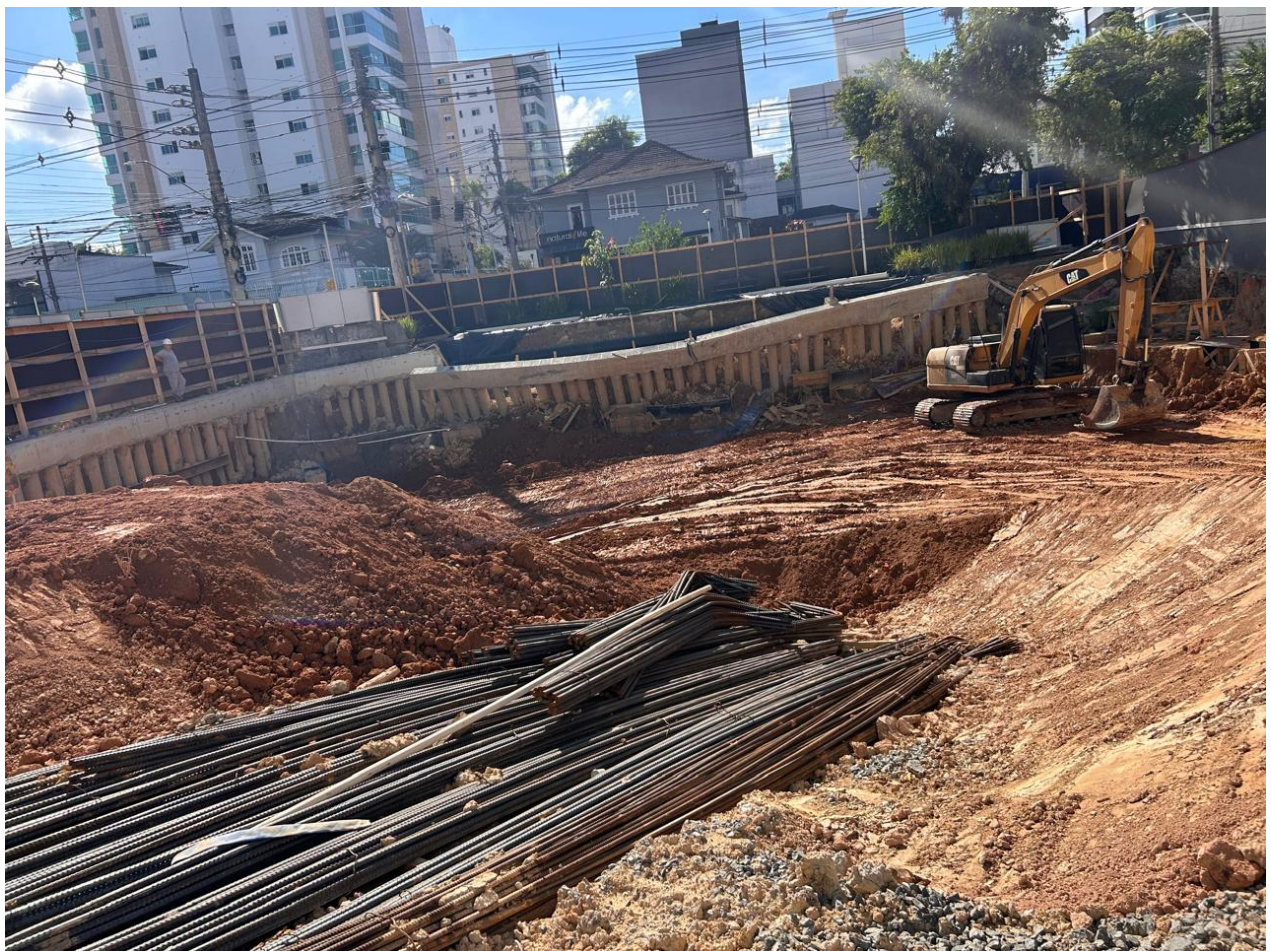
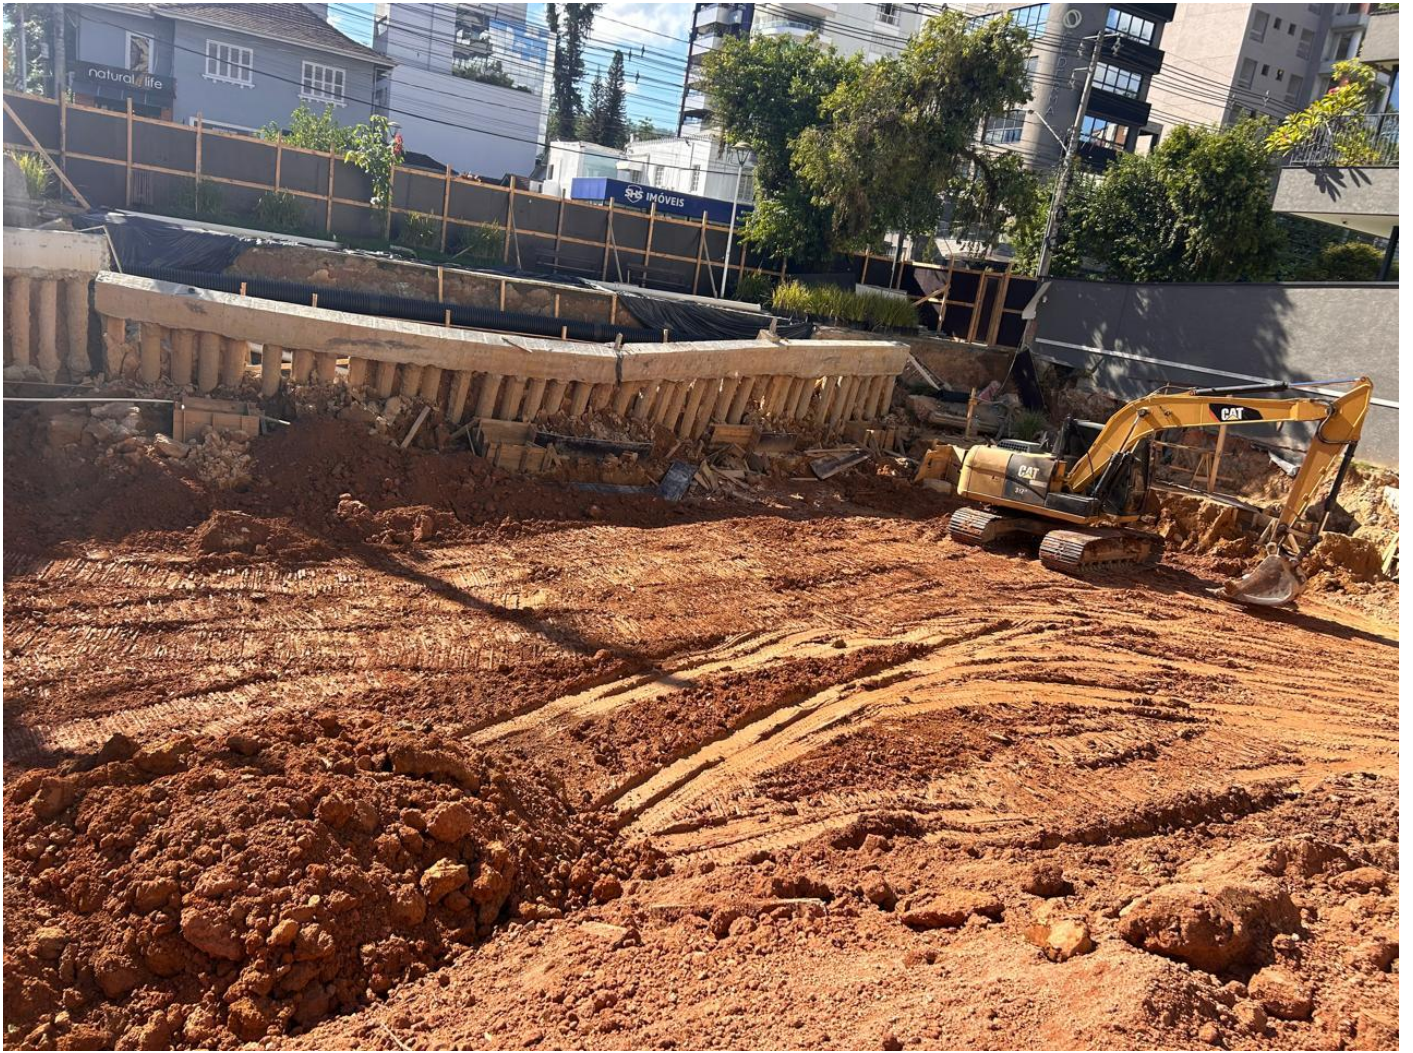
2.5 Reaterro do bloco para estabilização e acesso de máquina hélice contínua para realizar o reforço

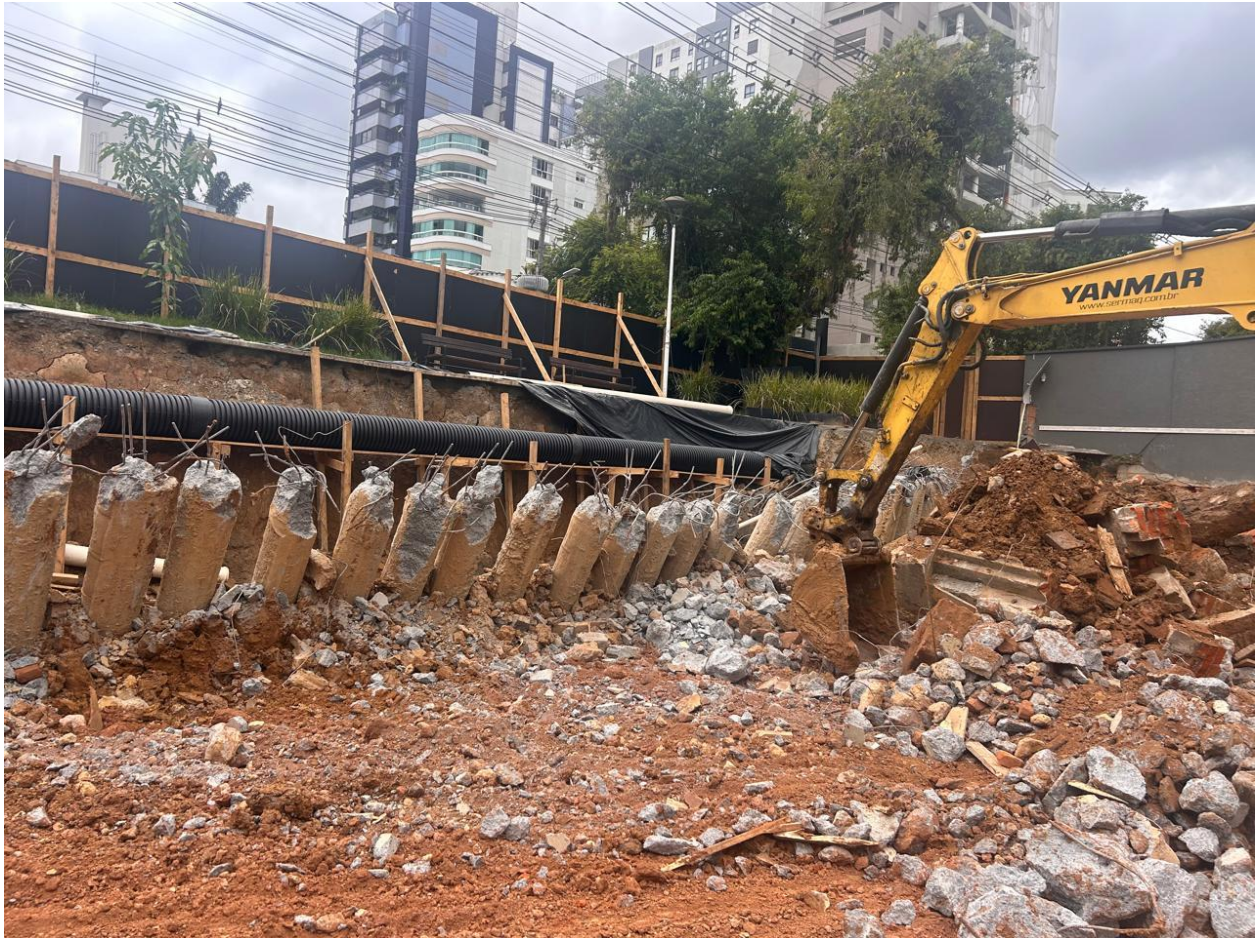
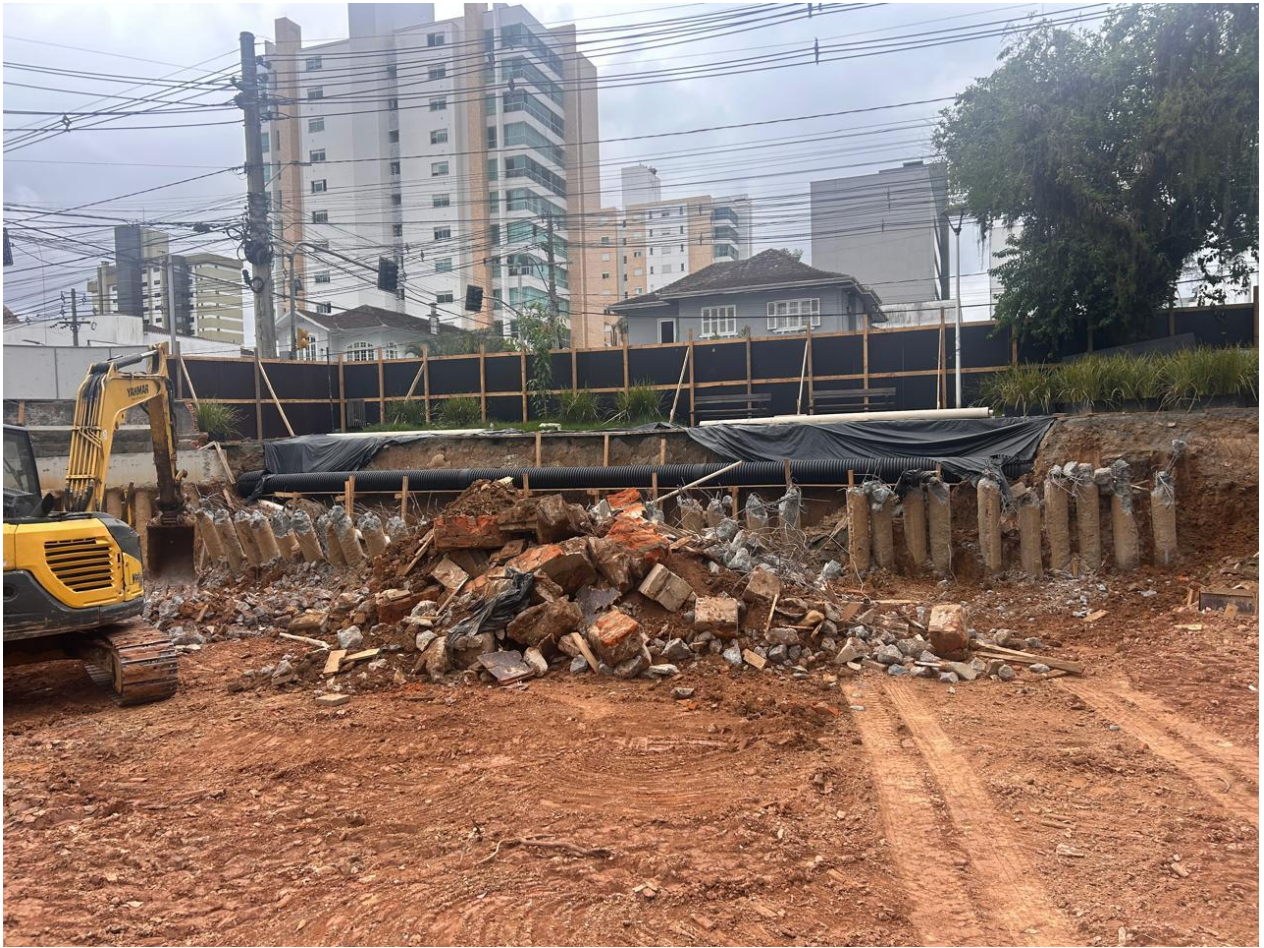
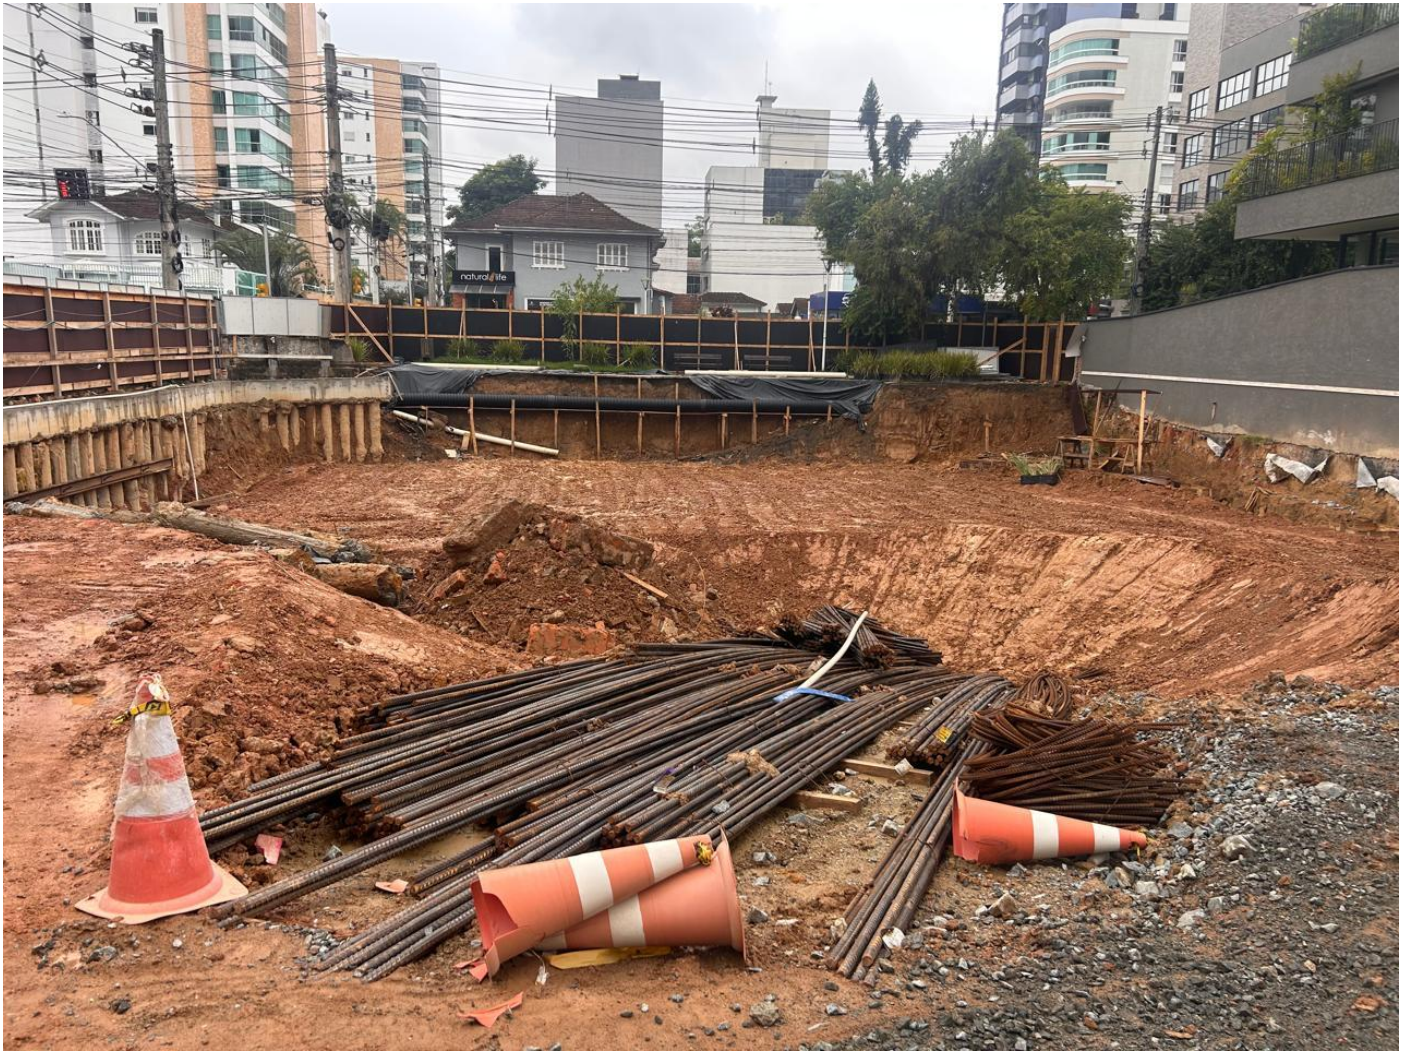
2.6 Retirada da contenção colapsada

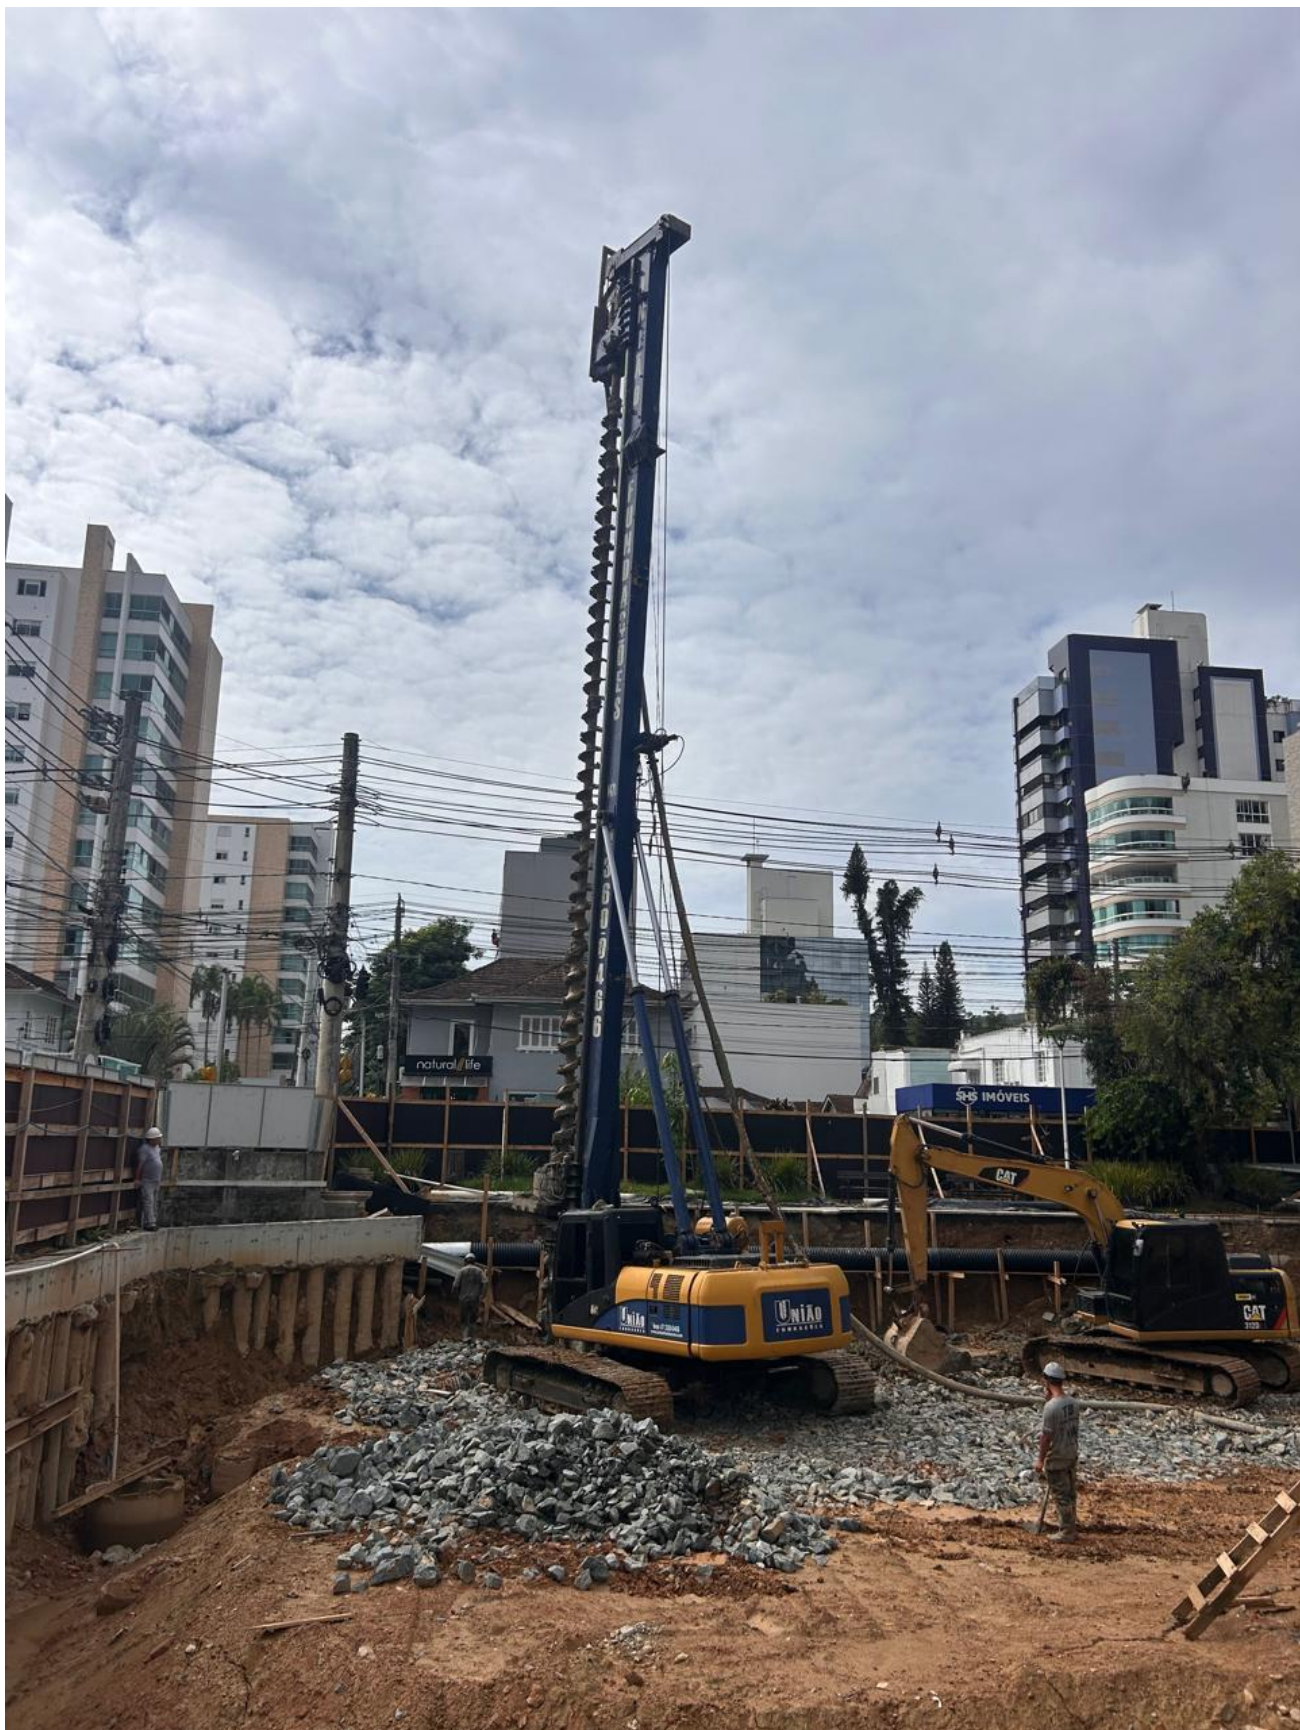
2.7 Execução da nova contenção conforme projeto de reforço

Atualmente está sendo executado a recuperação da contenção com a mesma solução em estacas justaposta, porém com aumento de diâmetro e profundidade, além da incorporação de tirantes, de modo a garantir maior segurança para a retomada da escavação. Na etapa subsequente, será executado o reforço das fundações nas áreas afetadas.
