Local <b>Obra: Residencial Kaisergarten / Blumenau/SC</b>	ATA nº <b>006/2026</b>
--	---------------------------

Finalidade  
**Relatório de Acompanhamento de Obra**

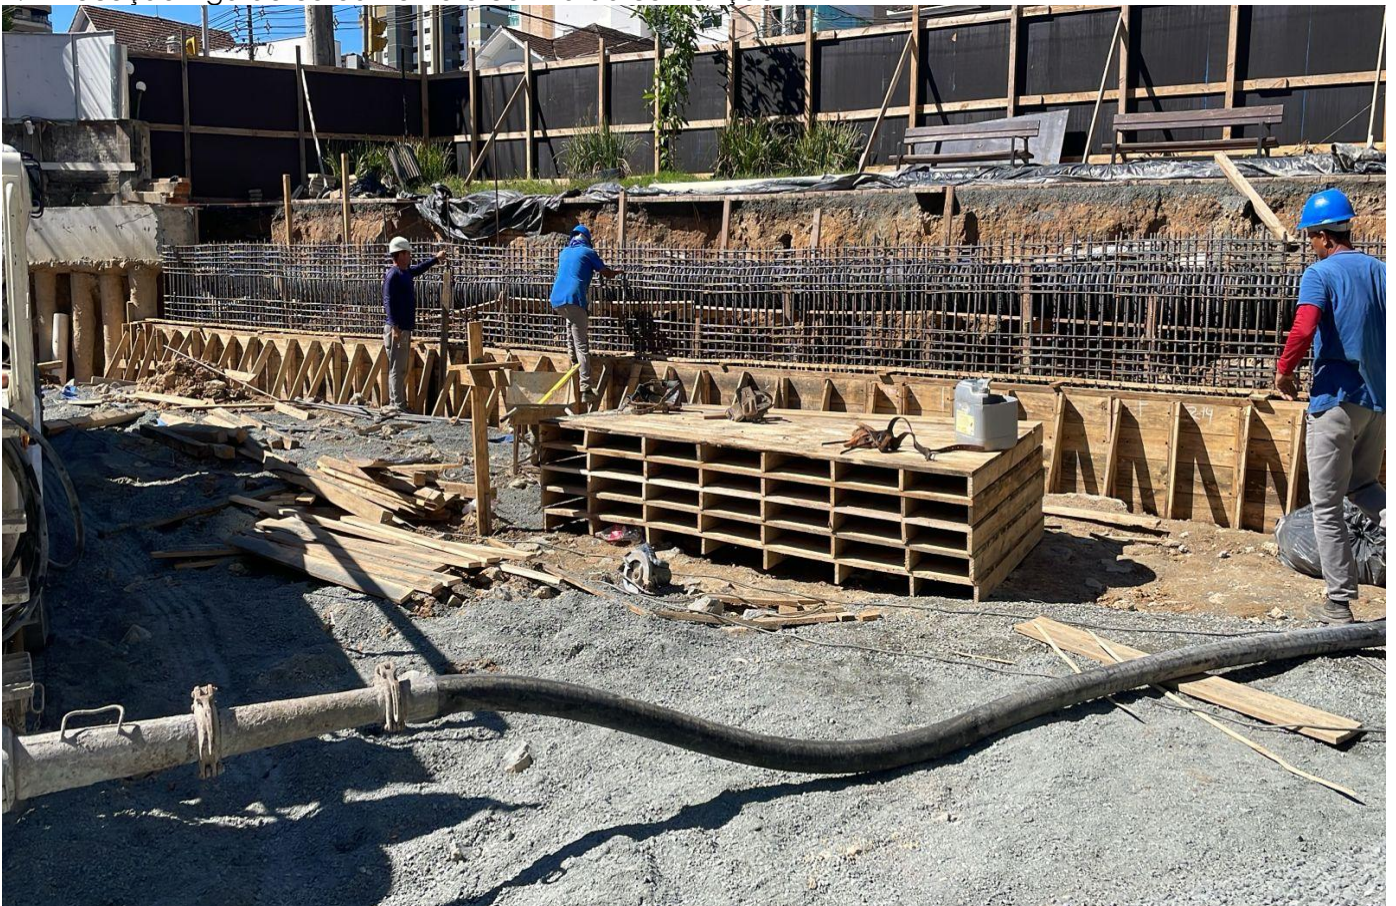
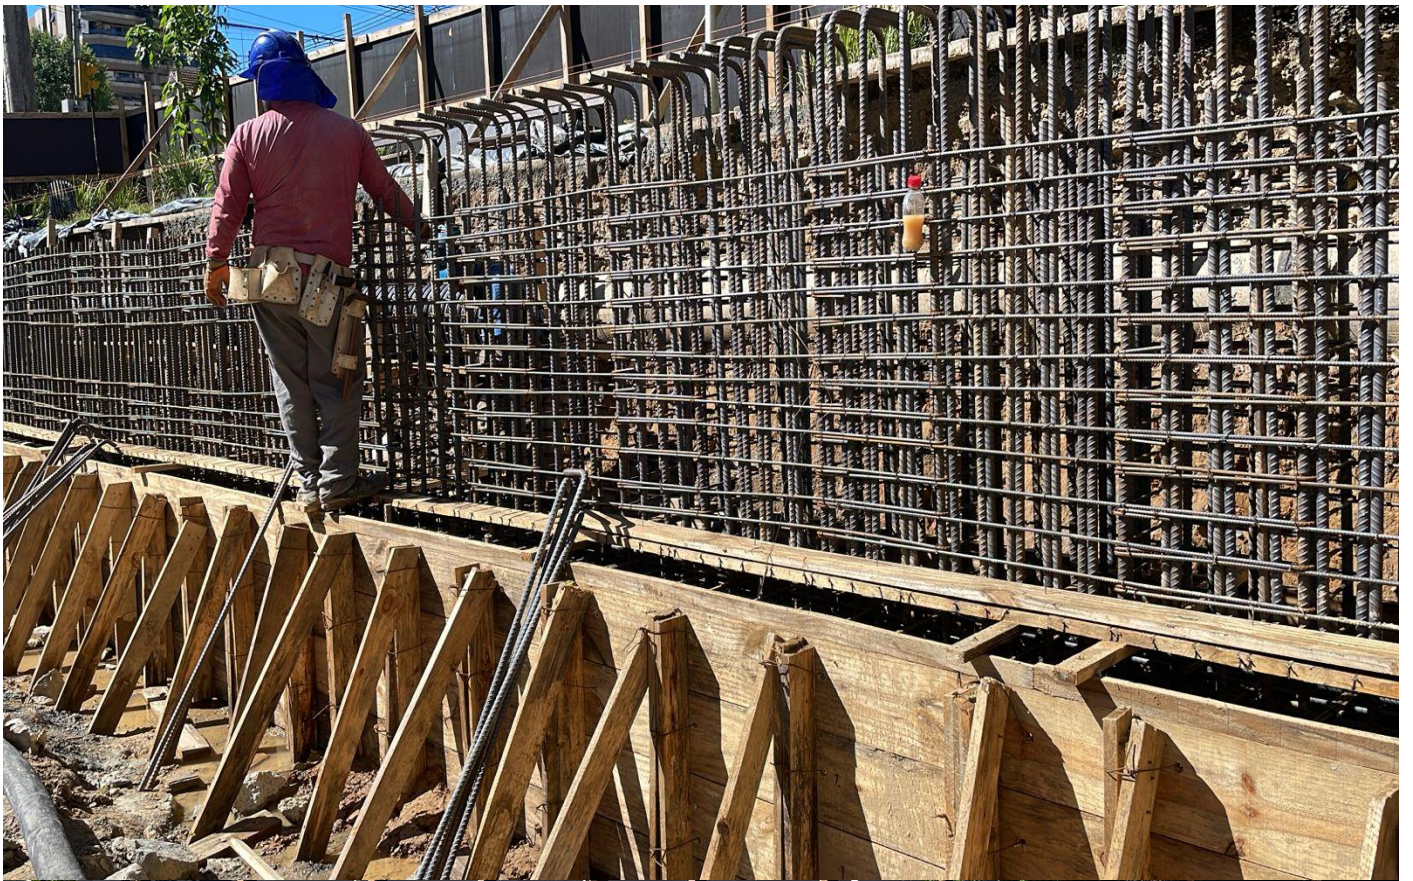
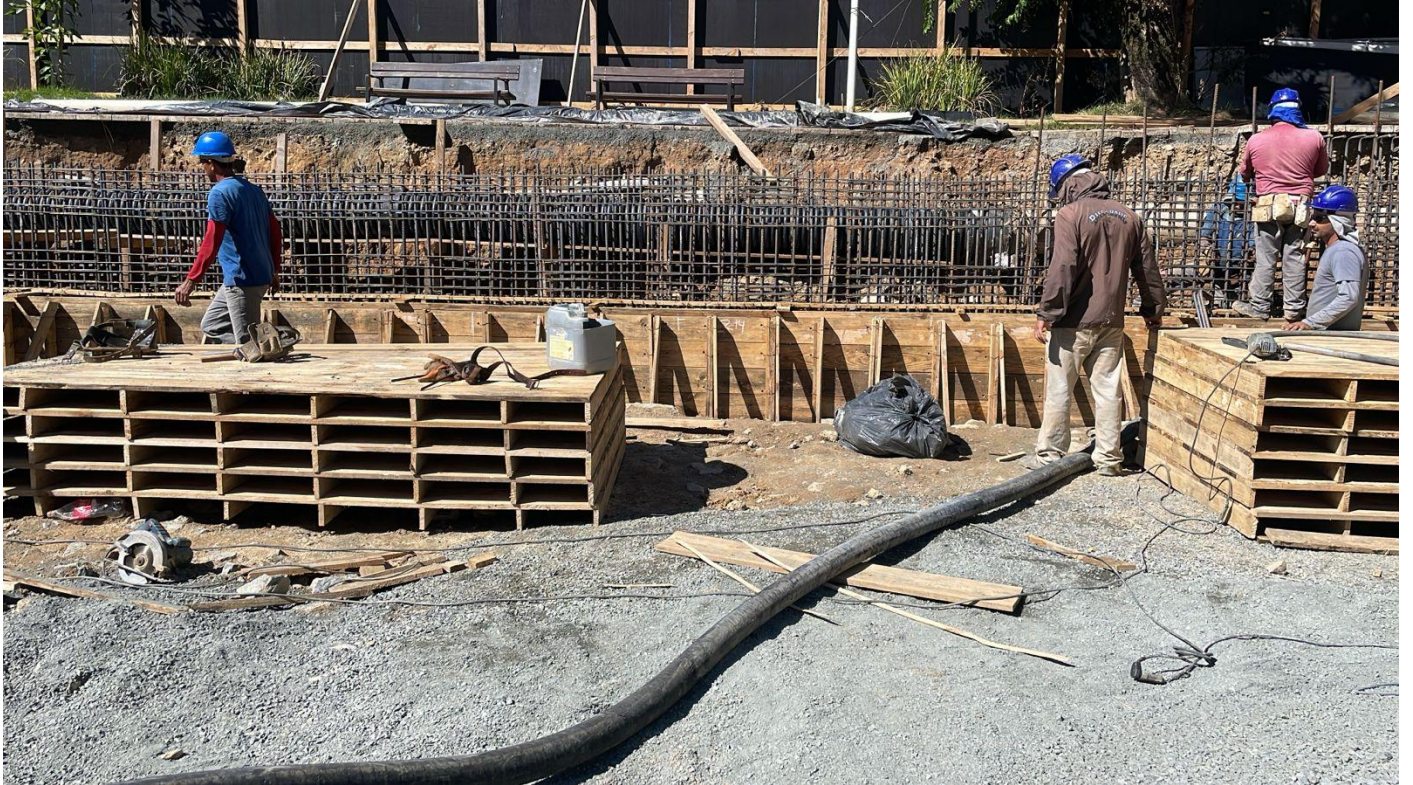
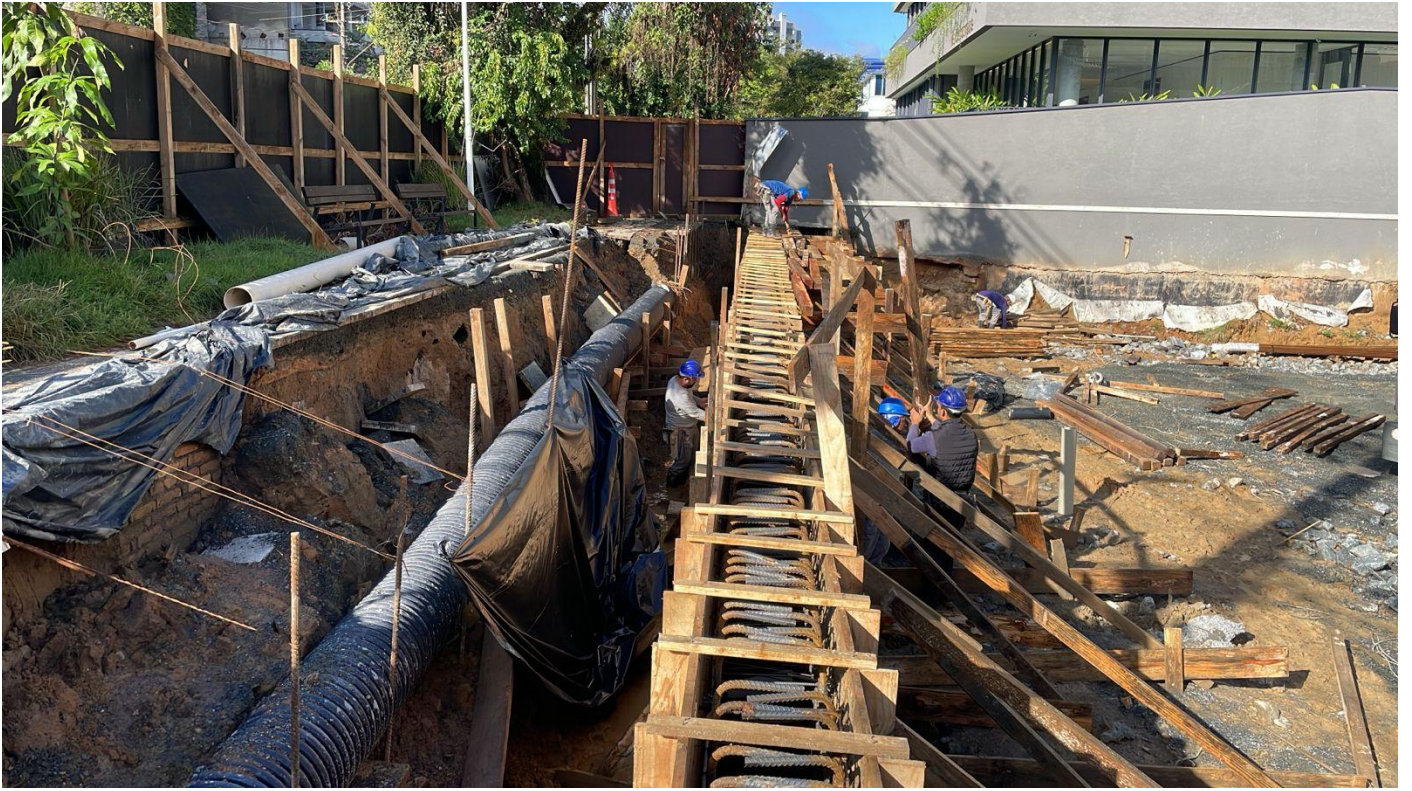
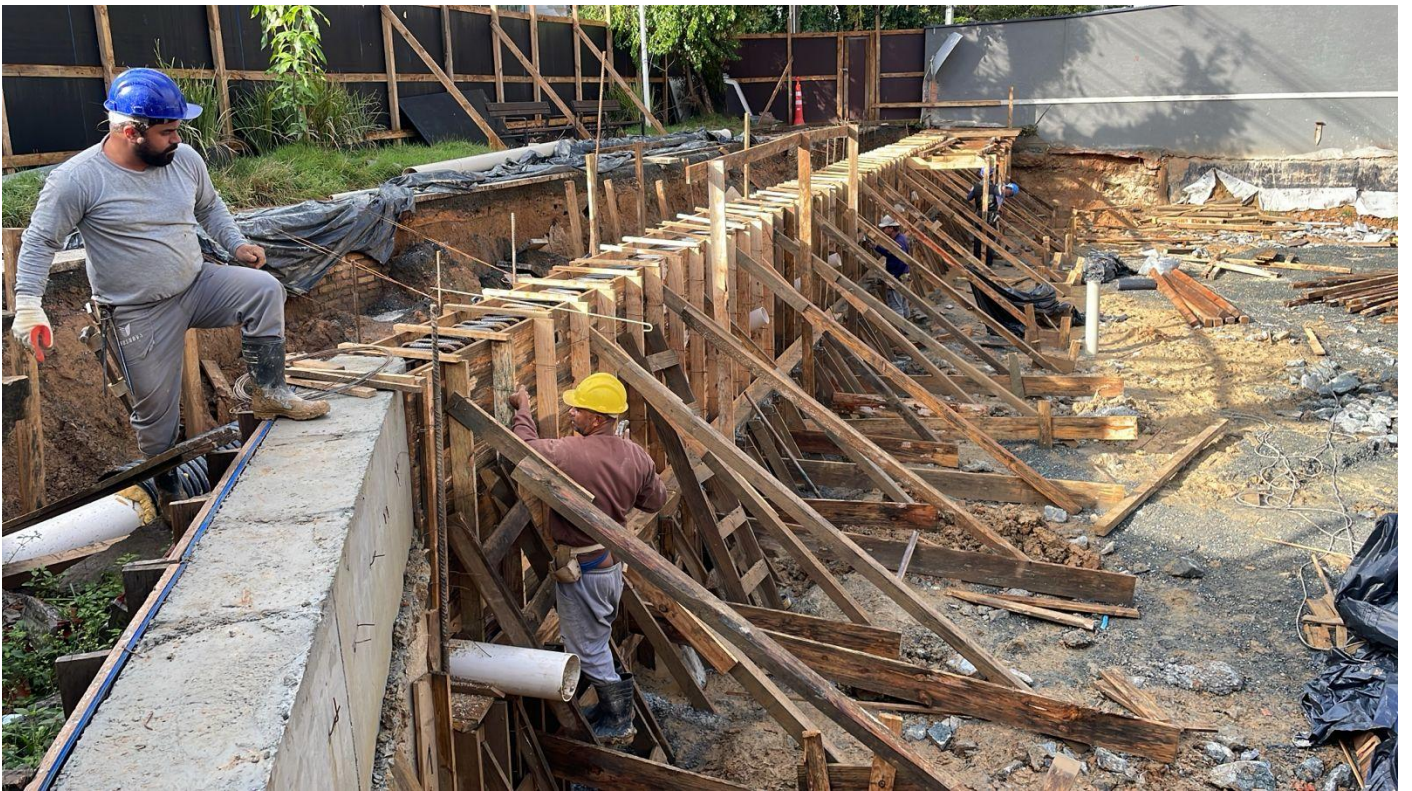
### 2.1 Execução viga de coroamento e cortina da contenção

Na continuidade dos serviços de recuperação foi executada a nova contenção em estacas justapostas, contemplando aumento de diâmetro e profundidade em relação à solução anterior, após finalizada as estacas foi executado a viga de coroamento das estacas e cortina para elevar o nível da contenção para o topo da calçada e foi realizado o processo de execução dos tirantes, sistema composto por elementos ancorados no solo que trabalham absorvendo os esforços horizontais da contenção, proporcionando maior segurança e estabilidade para a retomada das escavações.

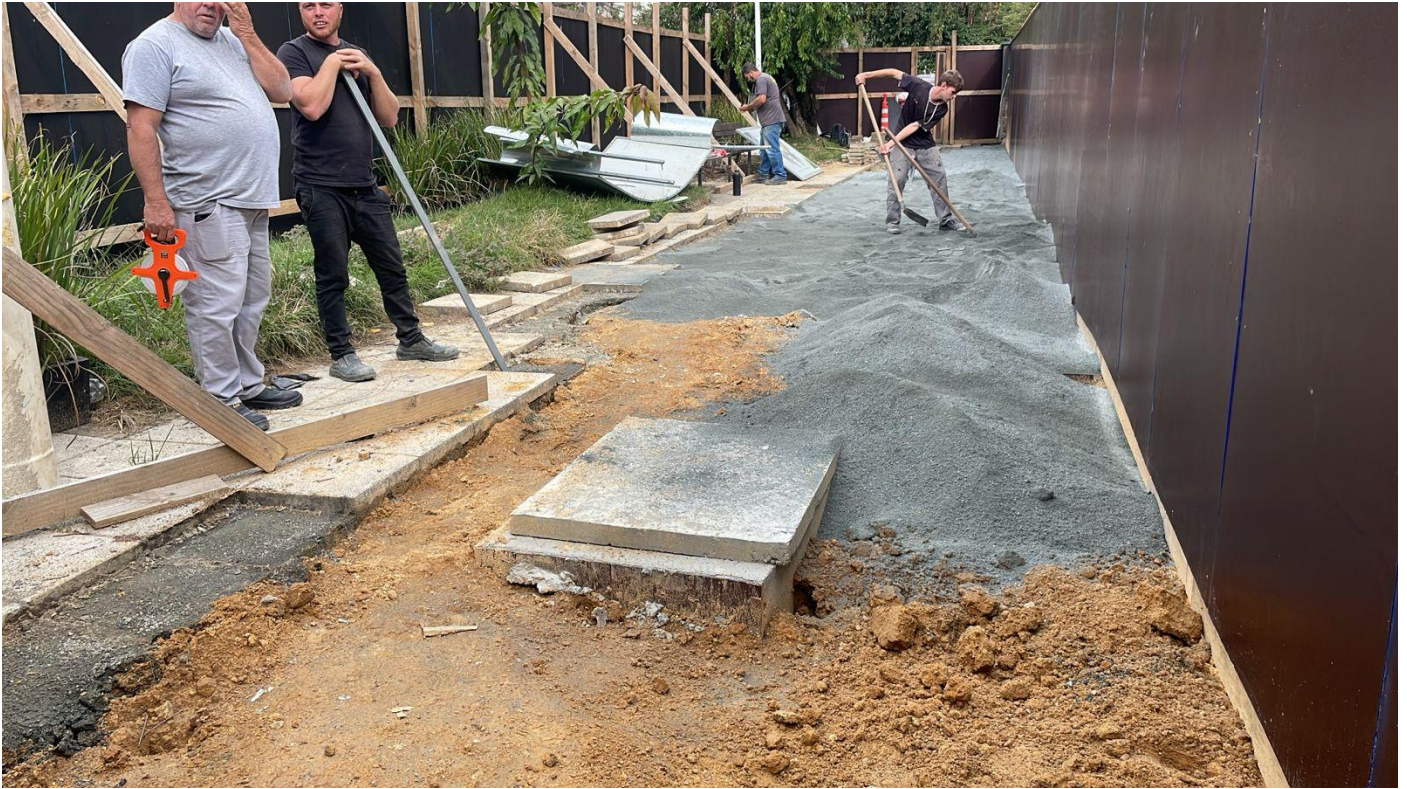
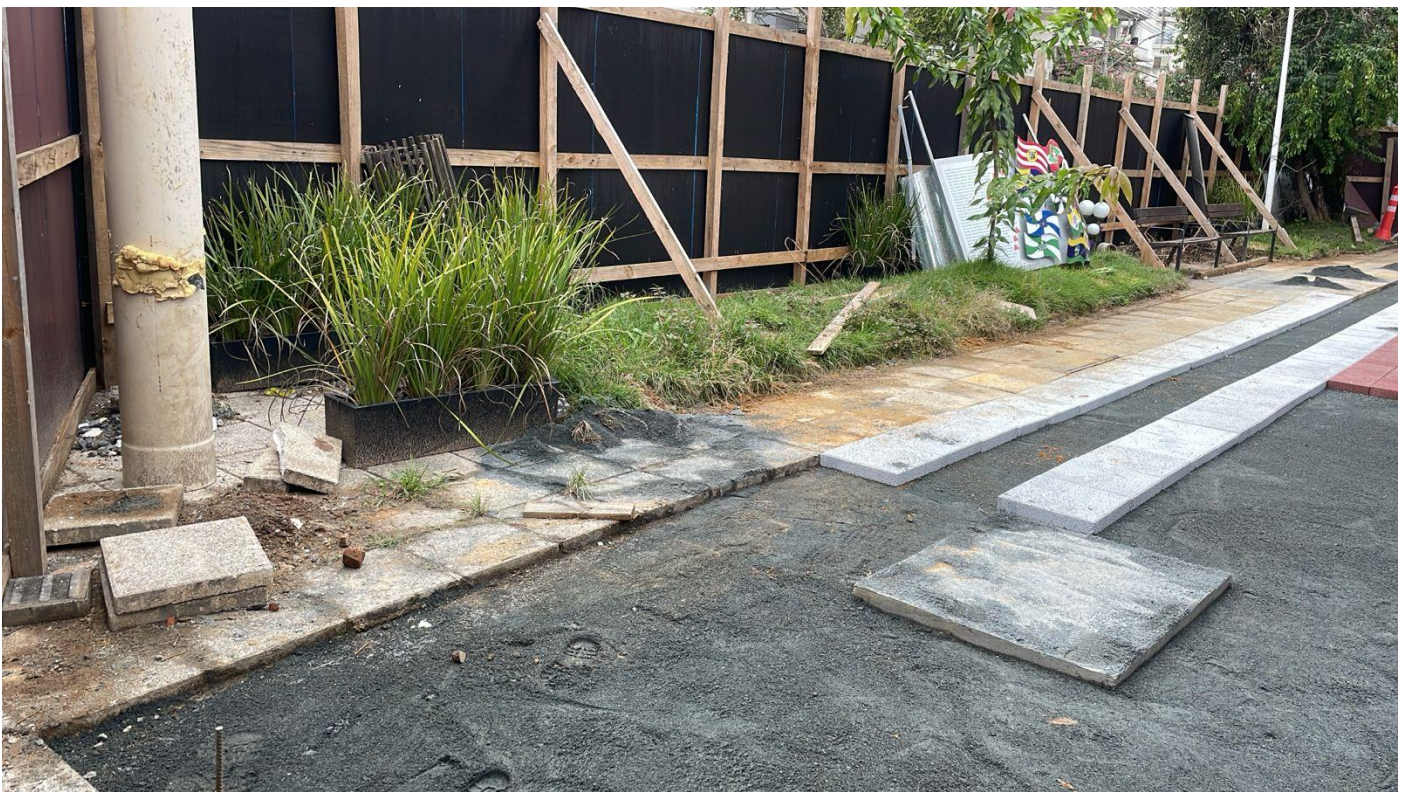
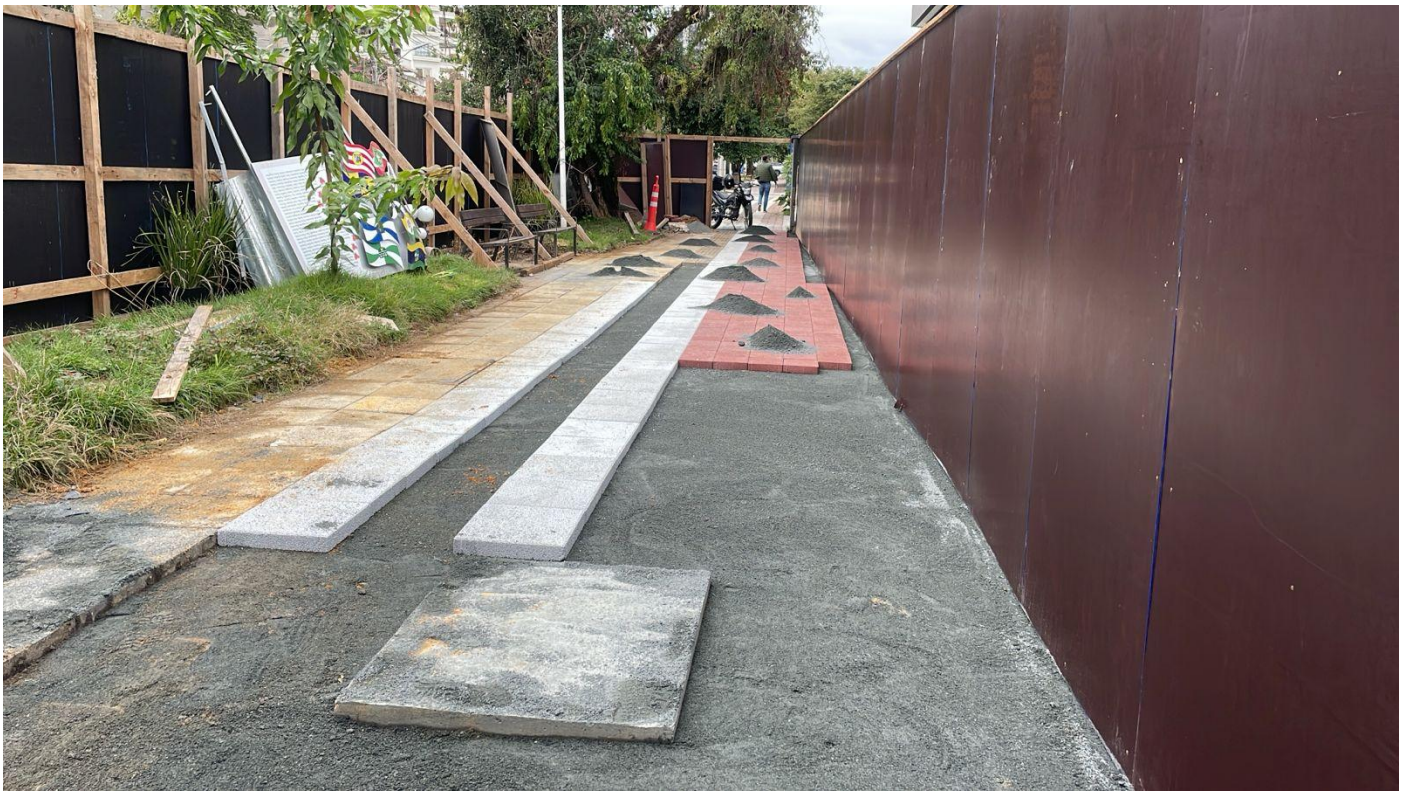
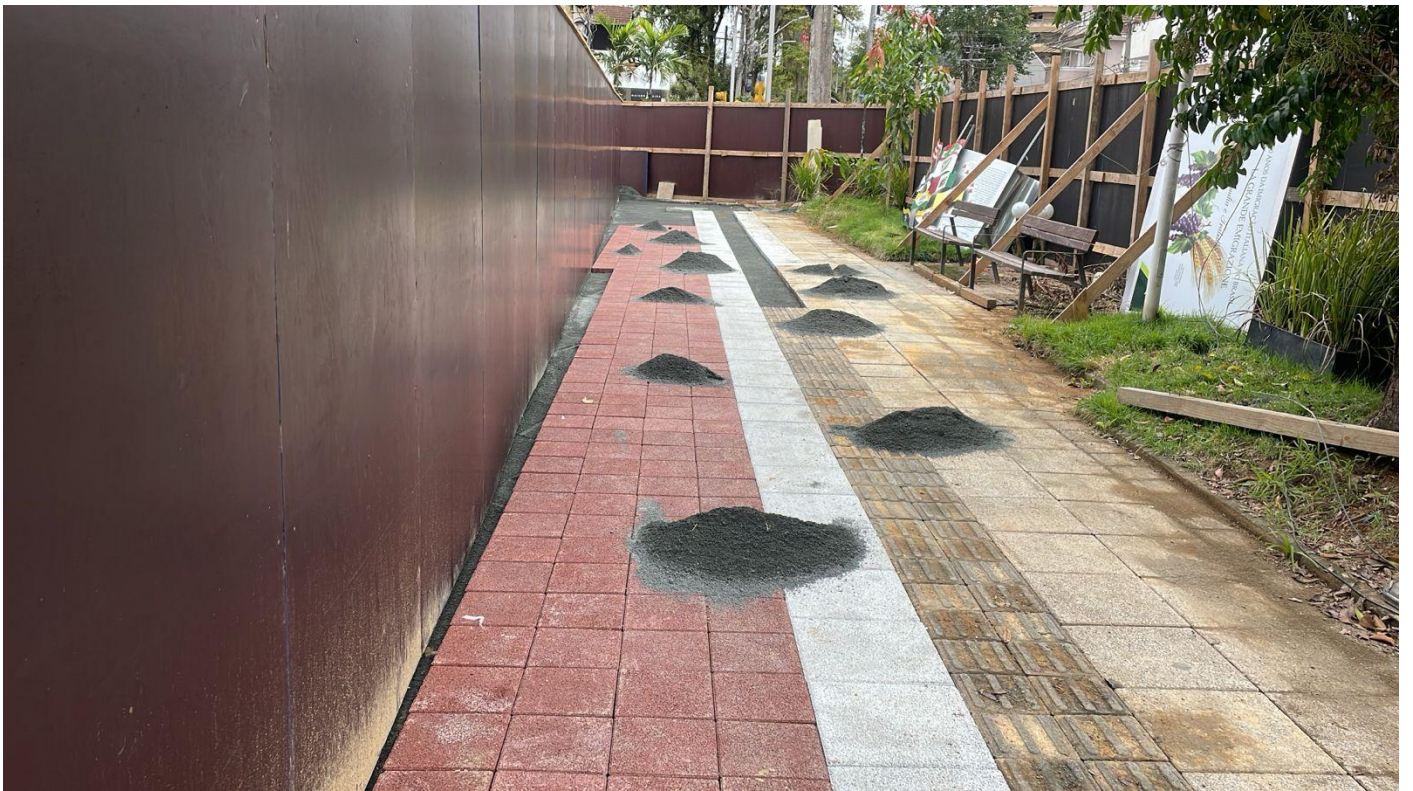
### 2.3 Reforma da calçada e tapume da obra

Paralelamente, após a estabilização definitiva da nova contenção, foi realizada uma nova tubulação pluvial localizada sob a calçada da Alameda Rio Branco e um sistema de ladrão no qual serve para em caso de saturar a tubulação essa água não sobrecarregar a tubulação a ponto de romper novamente, jogando essa água excedente para dentro da obra e bombeando essa água para. Foi finalizada a restauração da calçada e do tapume da obra afetados pelo incidente.

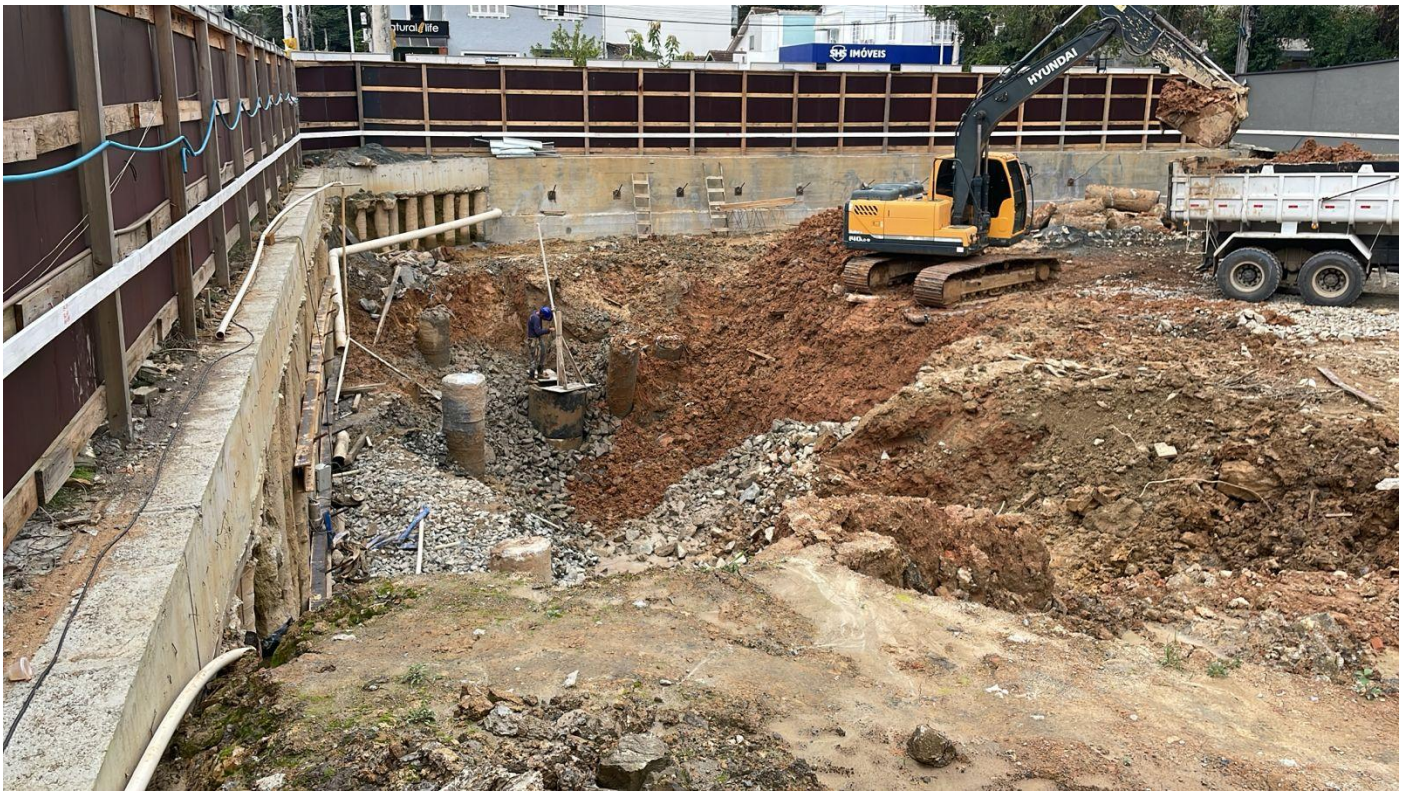
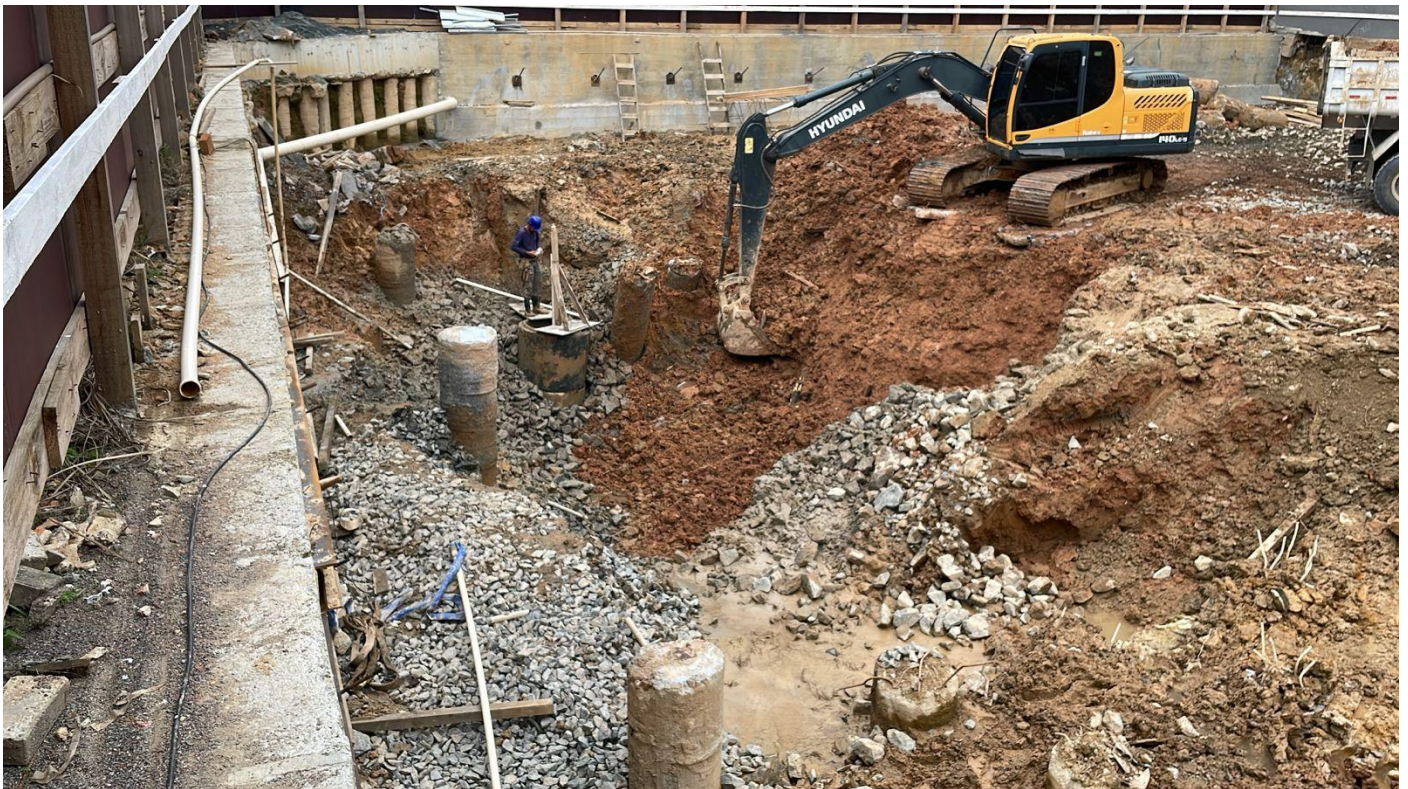
## 2.4 Escavação do bloco do elevador social

Com a conclusão dessas etapas, foi possível retomar a escavação da região do bloco do elevador, onde serão iniciados novamente os serviços de montagem das formas do bloco de fundação, permitindo a continuidade das etapas subsequentes da infraestrutura da obra.
